Problemy uszkodzeń zmęczeniowych osi pojazdów szynowych

Problems of fatigue damage of axis rail vehicles

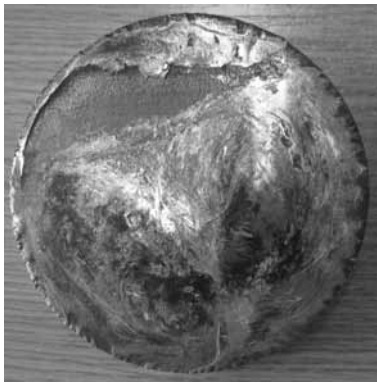
W związku ze stwierdzonymi po okresie eksploatacji wynoszącym ok. 4 lata, 3 przypadkami pęknięcia zmęczeniowego na wskroś, w obszarze karbu osi $\varnothing 100$ pojazdów szynowych (rys. 1) przeprowadzono odpowiednie badania i analizy [2], celem znalezienia przyczyn występowania takich uszkodzeń. Badania nieniszczące z wykorzystaniem metody ultradźwiękowej głowic fal podłużnych z powierzchni czołowej dla ok. 120 szt. zamontowanych osi, w 8 przypadkach ujawniły występowanie pęknięć w obszarze karbu geometrycznego. Po demontażu osi z wykrytymi pęknięciami, wykonano

Rys. 1. Przełom zmęczeniowy osi pojazdu szynowego
Fig. 1. Fatigue fracture of the rail vehicle axl

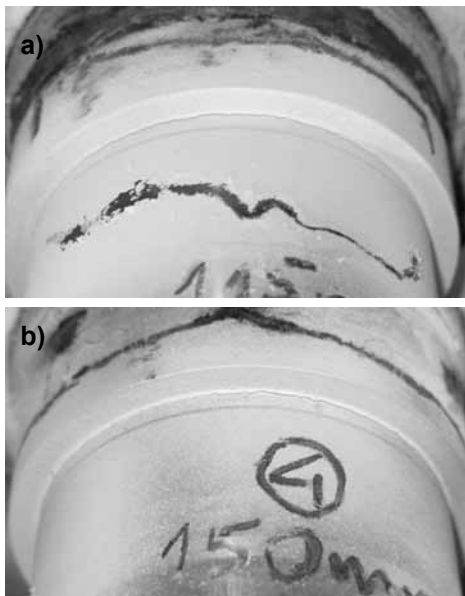
badania defektoskopowe metodą magnetyczno-proszkową, które potwierdziły wyniki badań metodą ultradźwiękową i pozwoliły uściślić długości pęknięć, które wynosiły: 38, 115, 90, 150, 150 i 18; pełny obwód – 200 oraz 67 mm. Przykładowe pęknięcia wykryte metodą magnetyczno-proszkową pokazano na rysunku 2. Analiza porównawcza długości pęknięć na obwodzie określonych obrotami ww. metodami wykazała znaczące różnice w rozmiarach pęknięć. Długość pęknięć określona metodą ultradźwiękową była zwykle mniejsza o kilka do kilkunastu procent, niż określona metodą magnetyczną. Do dalszych badań z osi, dla której metodą magnetyczną wykryto pęknięcie na całym jej obwodzie, wycięto próbkę pokazaną na rysunku 3.

Rys. 2. Pęknięcia osi pojazdu szynowego wykryte metodą magnetyczno-proszkową: a) o dł. 115 mm, b) o dł. 150 mm
Fig. 2. Cracks of the rail vehicle axle detected by magnetic-particle testing: a) with a length of 115 mm, b) with a length of 150 m

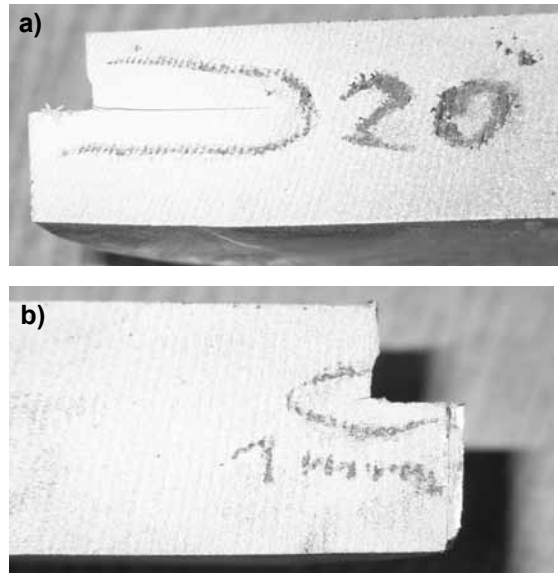
Analiza kierunku rozwoju pęknięcia osi z rysunku 3 wskazuje na występowanie dwóch faz rozwoju pęknięcia. W początkowej fazie pęknięcie rozwija się do głębokości ok. 1÷2 mm pod kątem ok. 19° do normalnej do powierzchni walcowej, przy czym na tym etapie można niekiedy zaobserwować występowanie równoległych pęknięć wielokrotnych (rys. 3a). W drugim

Rys. 3. Próbkę wyciętą z osi z pęknięciem na całym jej obwodzie: a) widoczna maksymalna głębokość pęknięcia wynosząca 20 mm b) pęknięcie 1 mm nie wykryte metodą ultradźwiękową
Fig. 3. A sample cut from the axis with the crack around the entire circumference: a) visible maximum depth of cracks of 20 mm, b) 1 mm crack not detected by ultrasound

etapie następuje zmiana kierunku pęknięcia, które propaguje dalej w kierunku prostopadłym do osi elementu. Pęknięcie na rysunku 3b nie zostało wykryte metodą ultradźwiękową przy badaniu falami podłużnymi od czoła osi, co uzasadnić można wynikami badań zamieszczonych w pracach [3, 4], które wskazują na bardzo niskie prawdopodobieństwo wykrycia wady o głębokości mniejszej niż 2 mm metodą ultradźwiękową z wykorzystaniem fal podłużnych wprowadzanych od czoła. Taka metoda badania nie daje również gwarancji wykrycia pęknięć o większych wymiarach, w przypadku występowania naprężeń ściskających, jak również występowania smaru w obszarze pęknięcia, w związku z efektem znacznego osłabienia amplitudy echa wady [4, 5].

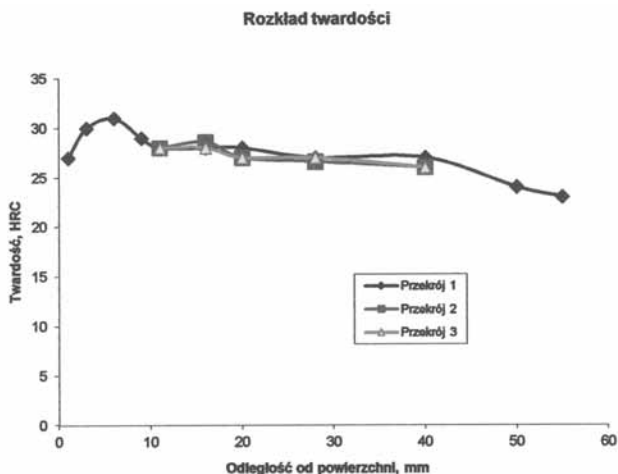
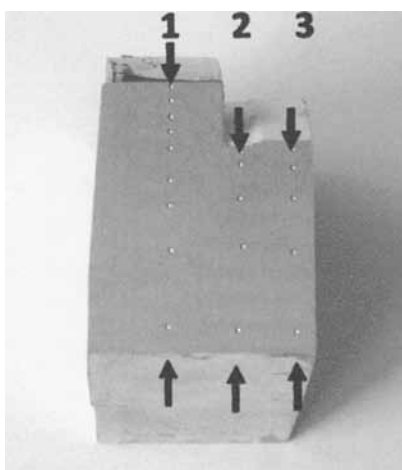
Rys. 4. Wyniki pomiarów twardości w obszarze karbu
Fig. 4. Results of measurement of hardness in the area of the notch

Pomiary twardości metodą Rockwella, wykonane w trzech przekrojach (1, 2 i 3) w obszarze karbu zestawione na rysunku 4 wykazały, że bezpośrednio przy powierzchni twardość jest nieco niższa niż w odległości 3÷5 mm i ulega dalszemu obniżeniu idąc w kierunku środka przekroju.

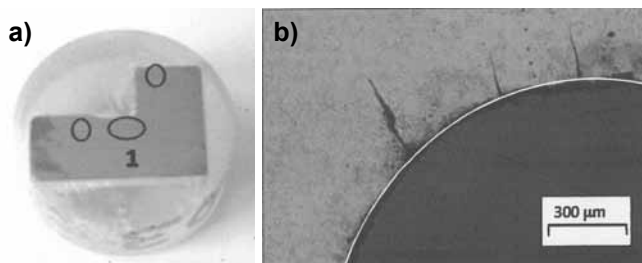
Dla drugiej odciętej części próbki z rysunku 3b wykonano próbkę do badań metalograficznych (rys. 5a), których wyniki dla obszaru 1 pokazano na rysunku 5b. Na rysunku 5b widoczne są trzy mikropęknięcia, a stal

Rys. 5. Badania metalograficzne: a) próbka do przeprowadzenia badań, b) wyniki badań dla obszaru 1 – widoczna mikrostruktura sorbityczna

ma mikrostrukturę sorbitu charakterystyczną dla stali po ulepszeniu cieplnym i wysokim odpuszczaniu. Na rysunku tym wrysowano okrąg o promieniu 0,9 mm, przy czym projektowa wartość promienia karbu wynosi 1,0 mm.

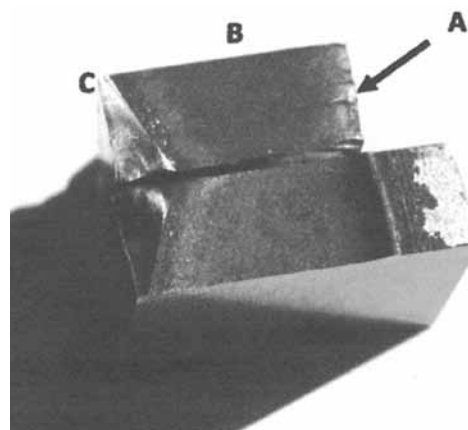
Rys. 6. Próbkę do badań fraktograficznych
Fig. 6. Sample for fractographical testing

Badania fraktograficzne skaningowym mikroskopem elektronowym (SEM) wykonano dla próbki pobranej w obszarze występowania głębokiego pęknięcia pokazanym na rysunku 6. Na tej próbce zaznaczono obszary, dla których wykonano badania SEM: A – miejsce inicjacji pęknięcia, B – przełom zmęczeniowy oraz C – przełom ciągły w miejscu dołamania próbki. Wyniki badań fraktograficznych dla obszarów A, B i C zilustrowano na rysunkach 7-9.

Badania fraktograficzne wykazały, że w obszarze karbu geometrycznego A (rys. 6) zainicjowane zostało kruche międzykrystaliczne mikropęknięcie, od którego rozwinęło się pęknięcie o charakterze zmęczeniowym – obszar B (rys. 8). Badania makroskopowe osi wykonane w obszarze karbu ujawniły występowanie pęknięć o zróżnicowanej głębokości na obwodzie elementu – rysunki 1, 3 i 6, co sugeruje, że są to mikropęknięcia hartownicze.

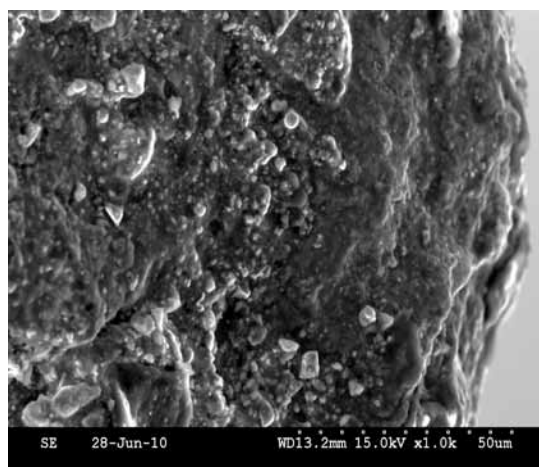
Rys. 7. Przełom kruchy w obszarze A – karbu
Fig. 7. Brittle fracture in the A area notch

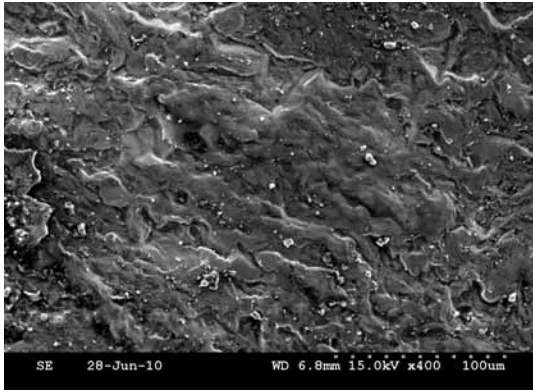
Rys. 8. Przełom zmęczeniowy w obszarze B z widocznymi liniami zatrzymania pęknięcia

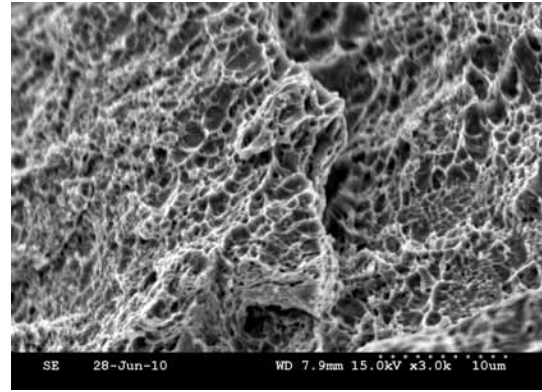
Rys. 9. Przełom ciągliwy w obszarze dołamania C
