# Analiza przyczyn pęknięć w złączu rura płuczkowa-zwornik w wiertnictwie

Analysis of the causes of cracks in the drill  
pipe-nipple joint region

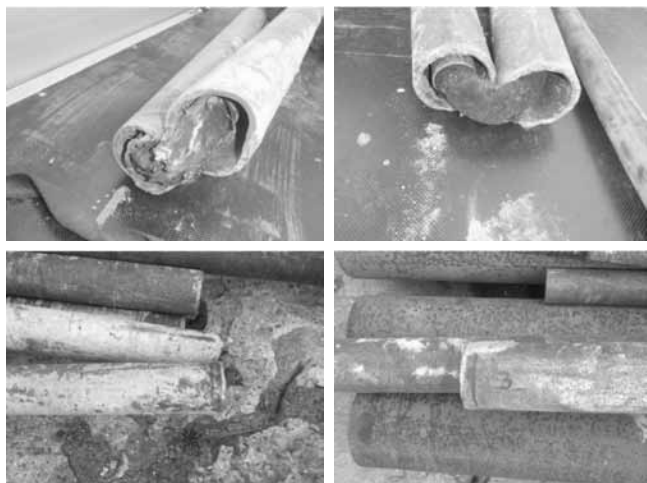
za trudnospawalną. Widok pękniętych rur płuczkowych przedstawiono na rysunku 1. Z uszkodzonych rur odcięto do badań ich fragmenty w pobliżu pęknięć i z nieuszkodzonych obszarów rura-zwornik. Pobrane próbki przedstawiono na rysunku 2.

**Rys. 1.** Uszkodzone rury płuczkowe  
**Fig. 1.** Damaged drill pipes

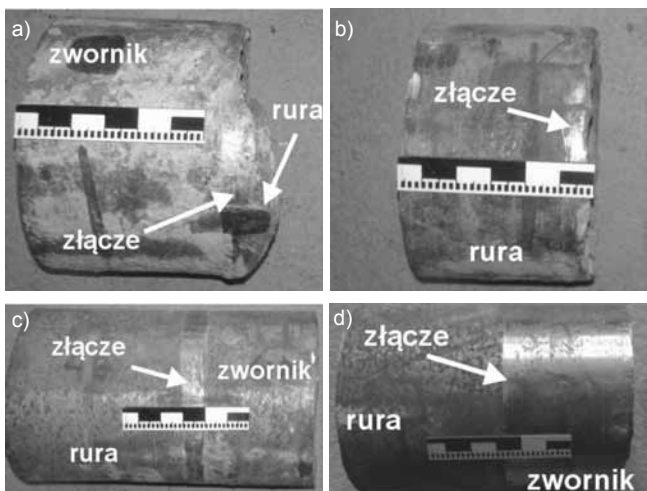
**Rys. 2.** Pobrane do badań fragmenty reklamowanych rur: a) nr 1, b) nr 2, c) nr 3, d) nr 4  
**Fig. 2.** Selected for test samples of pipes: a) no. 1, b) no. 2, c) no. 3, d) no. 4

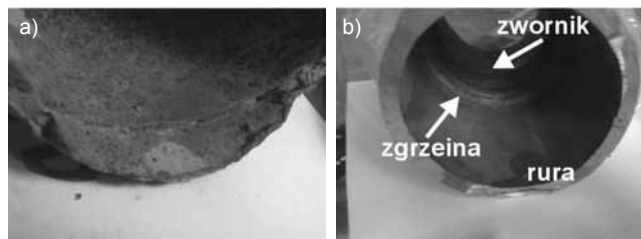
Po wycięciu fragmentów uszkodzonych rur płuczkowych potwierdziło się, że złącza pękniętych fragmentów rur były spawane (przykładową makrofotografię, z widocznymi niezgodnościami spawalniczymi w postaci braku przetopu od strony grani, przedstawiono na rysunku 3a). Prawidłowo wykonane połączenie zwornik-rura (wykonane przez zgrzewanie tarciove), widoczne na fragmencie odciętym z nieuszkodzonej rury płuczkowej, pokazano na rysunku 3b.

**Rys. 3.** Makrofotografie fragmentów rur wykonane od strony grani (wnętrze rury w miejscu złącza): a) od głębi zdjęcia: zwornik, złącze spawane, fragment pękniętej rury, b) od głębi zdjęcia: zwornik, złącze zgrzewane tarciove (widoczna wypływka materiału), rura  
**Fig. 3.** Macro photographs of pipes parts made from the root of weld (weld inside of the tube: a) from background: nipple, welded joint, a part of a broken pipe, b) from background: nipple, friction welded joint (visible burr of material), the tube

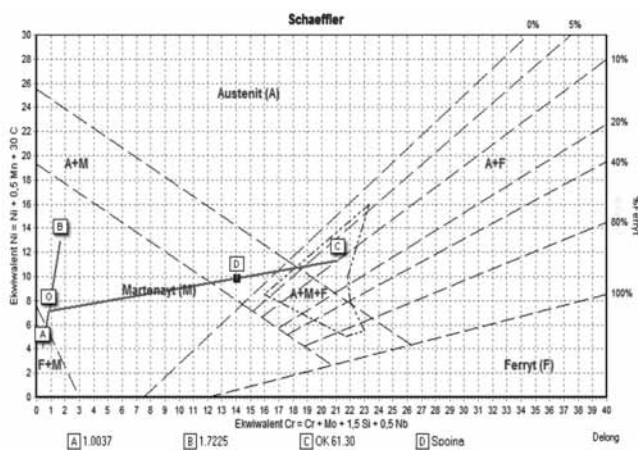
Analiza składu chemicznego materiału rury w złączach spawanych wykazała, że wykonano je ze stali niestopowej konstrukcyjnej S235JR zamiast ze stali 42CrMo4. Również skład chemiczny spoiny wskazuje, że spoino zostało dobrane w sposób niewłaściwy. Prawdopodobnie wykorzystano spoino do spawania stali austenitycznych AISI 304L, np. OK61.30 (ESAB). Wydaje się, że lepsze byłoby użycie spoina stosowanego do spawania stali AISI 309, 309Mo, np. OK67.62, OK67.70 (ESAB) (rys. 4, 5).

**Rys. 4.** Wykres Schaefflera dla badanych złączy spawanych: materiał A – 1.0037 (S235JR), materiał B – 1.7225 (42CrMo4), spoiwo – OK61.30 (ESAB), gatunek 304L (0,1% C; 0,8% Mn; 0,8% Si; 19,5% Cr; 10,5% Ni)

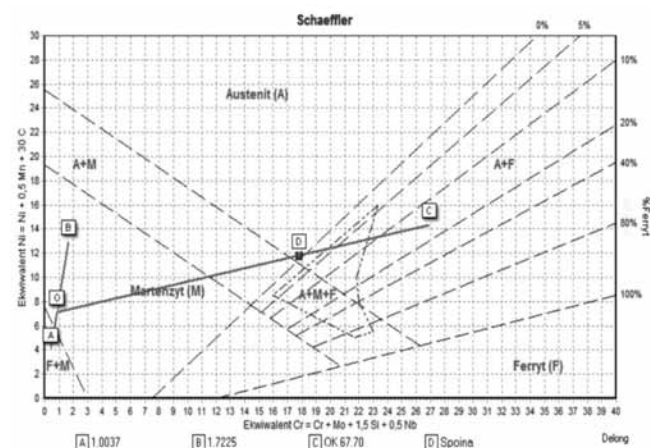
**Rys. 5.** Wykres Schaefflera wskazujący możliwość lepszego doboru spoiwa: materiał A – 1.0037 (S235JR), materiał B – 1.7225 (42CrMo4), spoiwo – OK67.70 (ESAB), gatunek 309Mo (< 0,03% C; 0,8% Mn; 0,8% Si; 23% Cr; 13% Ni; 2,7% Mo)

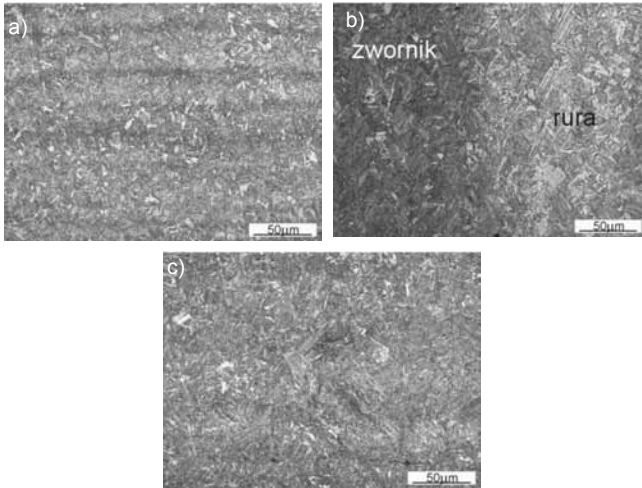
Na rysunku 6 przedstawiono mikrostruktury próbki 1 z obszaru materiału rodzimego rury i zwornika oraz z obszaru linii mieszania. Mikrostruktury złącza spawanego (próbka 4) pokazano na rysunkach 7÷9.

**Rys. 6.** Mikrostruktura złącza rura-zwornik zgrzewanego tarciovo (próbka 1): a) materiał rodzimy rury, b) obszar złącza, c) materiał rodzimy zwornika

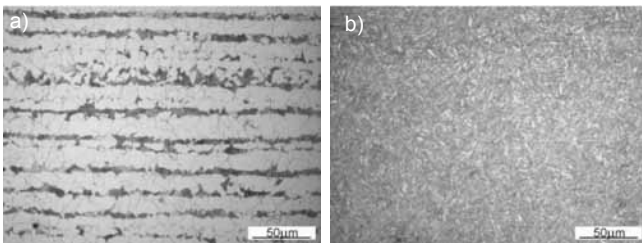
Analizując mikrostruktury przedstawione na rysunku 7, można stwierdzić, że materiał rodzimy rury wykonanej ze stali S235JR wykazuje, charakterystyczną dla wyrobów długich, pasmowość ferrytyczno-perlityczną spowodowaną procesami segregacyjnymi zachodzącymi w czasie krystalizacji, które uwidaczniają się na skutek dalszych procesów przeróbki plastycznej. Mikrostruktura zwornika – wykonanego ze stali 42CrMo4 – składa się z odpuszczonego martenzytu.

**Rys. 7.** Mikrostruktura złącza spawanego (próbka 4): a) rura, b) zwornik

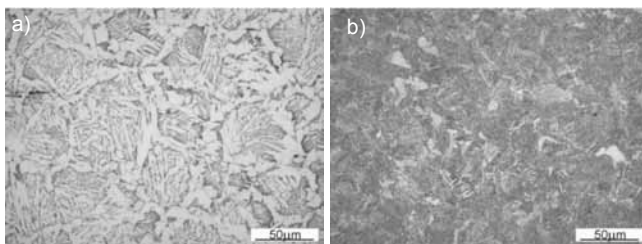
O ile przedstawiona na rysunku 8a mikrostruktura SWC rury jest typową mikrostrukturą dla spawalnej stali niestopowej, jaką jest stal S235JR, to mikrostruktura SWC materiału zwornika (stal 42CrMo4) różni się w sposób znaczący od mikrostruktury martenzytu odpuszczonego, jaką powinna mieć ta stal w elementach łączących rury płuczkowe, czyli w zwornikach. Można przypuszczać, że na skutek procesu spawania w pobliżu linii wtopienia oraz w strefie wpływu ciepła w tej stali mogły powstać obszary zahartowane na martenzyt, co doprowadziło do ich znacznej kruchości. Mikrostrukturę spoiny od strony lica oraz od strony grani pokazano na rysunku 10.

**Rys. 8.** Mikrostruktura SWC złącza spawanego (próbka 4) wykonanego niewłaściwie: a) rura, b) zwornik

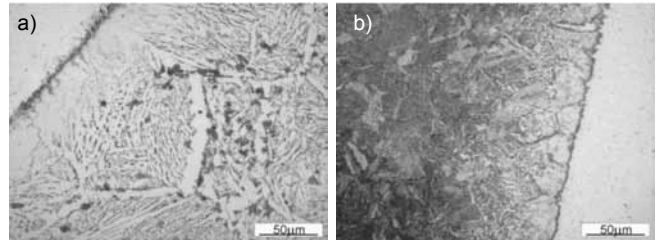
W połączeniach spawanych, oprócz mikrostruktury charakterystycznej dla obu rodzajów materiału rodzimego (rura i zwornik), można wyróżnić również obszary strefy wpływu ciepła (SWC) (rys. 8) oraz obszary w pobliżu linii wtopienia (rys. 9).

**Rys. 9.** Mikrostruktura z obszaru w pobliżu linii wtopienia złącza spawanego (próbka 4): a) rura, b) zwornik

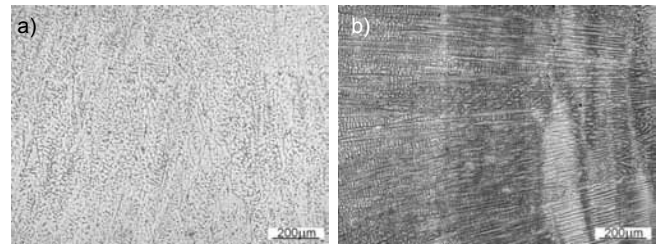
**Rys. 10.** Mikrostruktura spoiny: a) od strony lica, b) od strony grani

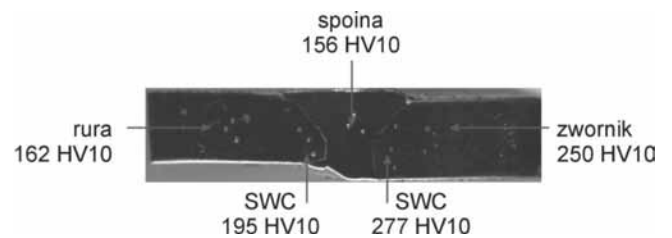
Natomiast w złączu spawanym w porównaniu ze złączem zgrzewanym stwierdzono ponad dwukrotnie większą różnicę (77 HV10) twardości w obszarze przejścia od SWC do materiału rodzimego, co przy uwzględnieniu różnic w mikrostrukturach badanych

**Rys. 11.** Rozkład twardości w złączu spawanym

obszarów może świadczyć o istnieniu w tej strefie karbu strukturalnego, który może ułatwiać powstawanie pęknięć eksploatacyjnych.

Observacje tę potwierdza fakt, że we wszystkich uszkodzonych rurach płuczkowych pęknięcia występowały tylko w obszarze złącza spawanego, a droga pęknięcia przebiegała przez SWC złącza od strony materiału zwornika.

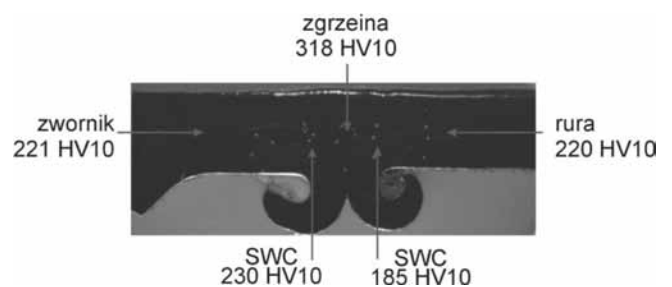
rysunkach 11 i 12. Zmiany twardości w obszarze przejścia od strefy wpływu ciepła (SWC) złącza zgrzewanego tarciovo nie są zmianami gwałtownymi, różnica twardości wynosi tylko 35 HV10.

**Rys. 12.** Rozkład twardości w złączu zgrzewanym tarciovo
