# Wpływ niezgodności spawalniczych na właściwości mechaniczne złączy spawanych pod wodą metodą moką

## Effect of welding imperfections on mechanical properties of underwater wet welded joints

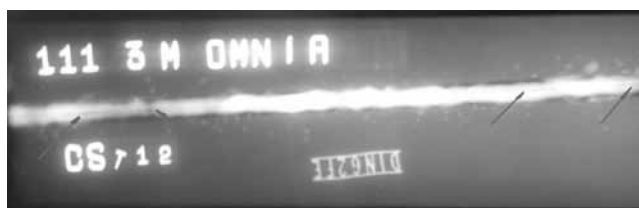
Badania radiograficzne wykazały występowanie niezgodności spawalniczych takich jak brak przetopu oraz żużle. Tego rodzaju nieciągłości są bardzo

**Rys. 7.** Radiogram złącza spawanego 12/111/PA, widoczne niezgodności spawalnicze typu żużle lub brak przetopu na całej długości próbki (wskazane strzałkami) [11]

**Fig. 7.** The X-rays pattern of specimen 12/111/PA, visible welding imperfections: slags or lack of penetration on the whole length of the specimen (indicated by the arrows) [11]

niebezpieczne dla nośności konstrukcji, w której mogą występować. Do najczęstszych przyczyn ich powstania zalicza się: brak odpowiednich umiejętności nurka-spawacza, brak lub niedokładne czyszczenie po wykonaniu poszczególnych ściegów, nieodpowiednie parametry i technika spawania. W przypadku spawania elementów odpowiedzialnych złącza o takim nasileniu niezgodności są niedopuszczalne.

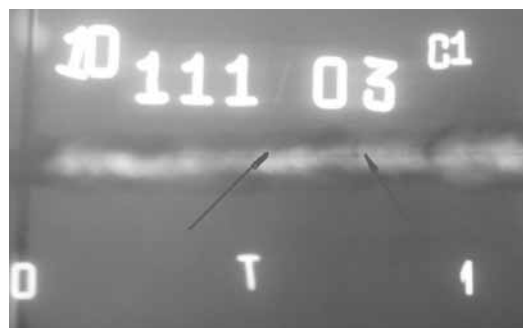
**Rys. 8.** Radiogram złącza spawanego 10/111/PA, widoczna niezgodność spawalnicza typu brak przetopu (wskazana strzałkami). Występuje na całej długości próbki [11]

**Fig. 8.** The X-rays pattern of specimen 10/111/PA, visible welding imperfections: lack of penetration on the whole length of the specimen (indicated by the arrows) [11]

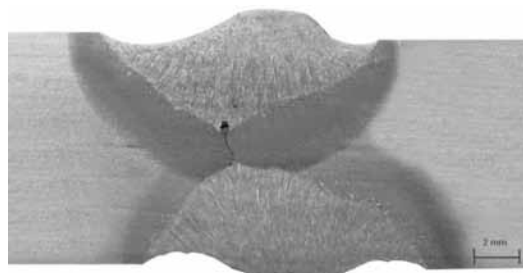
Badania makroskopowe potwierdziły wyniki badań radiograficznych. Stwierdzono występowanie niezgodności spawalniczych typu brak przetopu oraz występowanie żużli. Przyczyną formowania się pierwszej nieciągłości w warunkach spawania pod wodą mogą być nieodpowiednie parametry spawania, ale w tym przypadku powstały one na skutek nieodpowiedniego ustawienia elektrody względem rowka spawalniczego (nieodpowiedni kąt pochylenia elektrody). Ta niezgodność pojawiła się w próbce 10/111/PA spawanej na głębokości 200 mm.

**Rys. 10.** Zgląd metalograficzny próbki 10/111/PA, widoczna niezgodność spawalnicza typu żużel oraz brak przetopu

**Fig. 10.** Cross section of specimen 10/111/PA, visible welding Imperfections: slag and lack of penetration
