# Spawanie laserowe w naprawie napisu ARBEIT MACHT FREI z bramy głównej byłego obozu Auschwitz I

Laser welding in repair of the ARBEIT MACHT FREI inscription parts of the former Auschwitz I Camp entrance gate

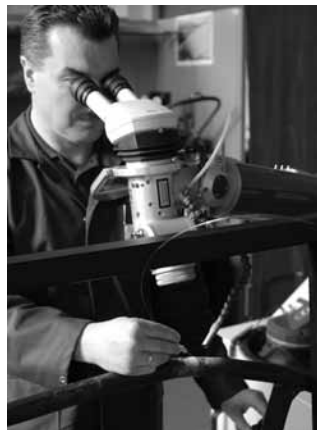
**Rys. 3.** Spawanie laserowe złącza doczołowego rury dolnej napisu (operator Mirosław Pęcherek)

**Fig. 3.** Laser welding of butt joint in lower tube of the inscription (operator Mirosław Pęcherek)

Przed spawaniem złącza górnej i dolnej rury (średnicy 33x3 mm) historycznego napisu zostały zukosowane na V, kąt ukosowania wynosił  $50\pm 60^\circ$ . Spawanie prowadzono w pozycji podolnej. Do spawania metodą TIG zastosowano pręty CastoTIG 45255W prod. Castolin Eutectic. Po spawaniu metodą TIG szlifowano nadlew wykonanej spoiny do głębokości  $0,3\pm 0,4$  mm poniżej średnicy zewnętrznej rury i wykonywano metodą laserową warstwę licową. Do spawania laserowego stosowano drut LaserTech 45273 LA o średnicy 0,6 mm, prod. Castolin Eutectic. Drut ten był podawany przez operatora do strefy spawania ręcznie (rys. 3 i 4). Kąt nachylenia i średnica wiązki laserowej, kąt

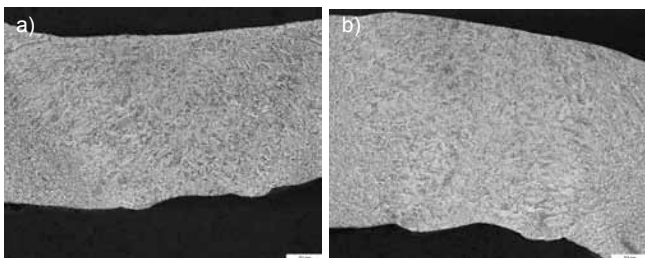
**Rys. 2.** Makrostruktura złącza rury wykonanego metodą TIG: a) obwodowego, b) wzdłużnego. Traw. Nital

**Fig. 2.** Macrostructure of TIG welded joint of a tube: a) circumferential, b) longitudinal welds. Nital etching

ułożenie warstwy licowej laserowo. Wyniki badań modelowych złączy próbnych rur, obejmujących kontrolę wizualną, badania metalograficzne makroskopowe i badania twardości, potwierdziły przydatność do spawania naprawczego napisu metodą TIG oraz metodą laserową wg instrukcji technologicznych spawania WPS opracowanych przez FormSerwis Na rysunku 2 zamieszczono zdjęcia makrostruktury złączy modelowych wykonanych przez spawacza TIG w ramach dopuszczenia do prac naprawczych. Badania wykazały poziom jakości B złączy obwodowych i złącza wzdłużnego rury, przy czym ocenie nie poddawano przesunięcia liniowego występującego w rurach celowo odkształconych przed spawaniem.

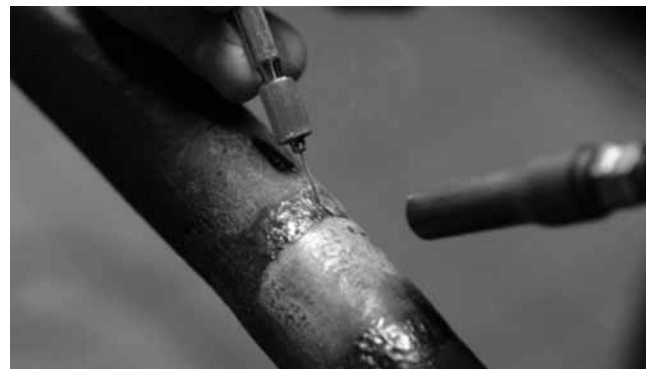
**Rys. 4.** Strefa spawania laserowego warstwy licowej złącza doczołowego rury napisu

**Fig. 4.** Laser welded zone of the face layer of the butt joint in the inscription tube

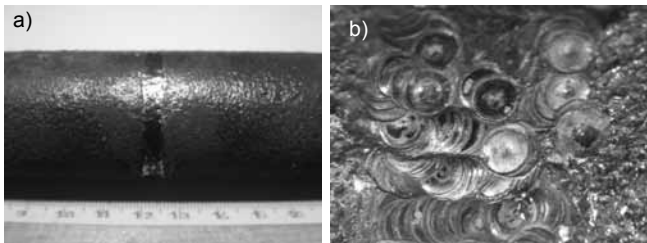
**Rys. 5.** Widok złącza doczołowego rur (a) i plamek dekoracyjnych wykonanych laserem na licu spoiny (b)

**Fig. 5.** Butt joint in tubes (a) and decoration spots made with laser in the weld face (b)

Próby technologiczne potwierdziły także możliwość wykonywania na licu spoin laserem impulsowym, bez dodatku spoiwa, nieregularnych dekoracyjnych plamek, maskujących charakterystyczny układ izoterm krystalizacji (rys. 5).

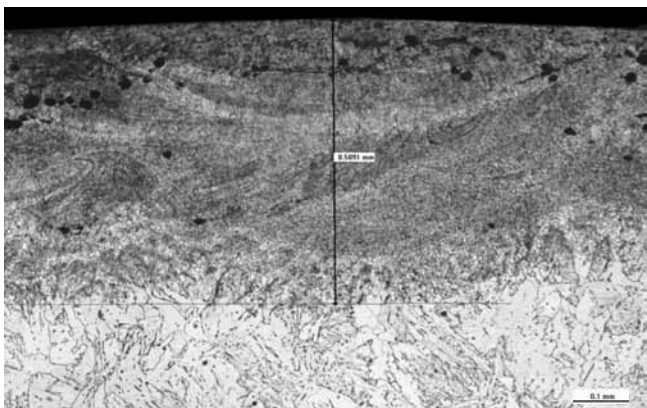
**Rys. 6.** Struktura strefy powierzchniowej poddanej impulsowej obróbce laserowej z zaznaczoną głębokością miejscowego wtopienia 0,5091 mm (zgląd nr 5). Widoczne drobne pęcherze gazowe. Traw. Nital. Pow. 200x

**Fig. 6.** The structure of surface layer subjected to impulse laser processing with local penetration depth of 0,5091 mm marked (macrosection No. 5). Visible small gas cavities. Nital etching, magn. 200x

Wstępne próby wykonywania plamek dekoracyjnych przeprowadzono bez osłony gazowej, w celu uzyskania efektu utlenienia (zaczernienia) powierzchni. Badania metalograficzne wykazały, że głębokość wtopienia w miejscach plamek nie przekracza 0,52 mm. Stwierdzono także, że w warstwie licowej w obszarze plamek występują pęcherze gazowe (rys. 6).

W związku z tym, w celu wyeliminowania porowatości przy wykonywaniu plamek, zastosowano osłonę argonu, analogicznie jak przy spawaniu laserowym warstwy licowej.

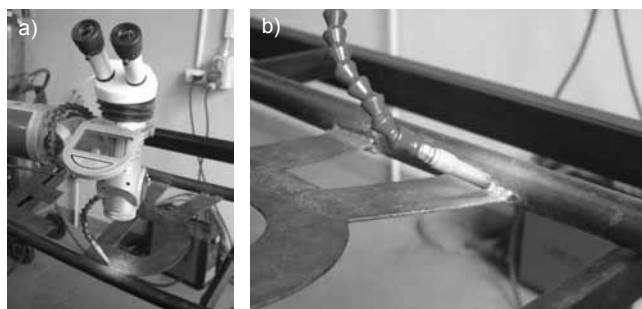
**Rys. 7.** Laserowe spawanie litery R w wyrazie FREI: a) ustawienie głowicy laserowej, b) ustawienie dyszy doprowadzającej gaz osłonowy do strefy spawania

**Fig. 7.** Laser welding of the letter R in the word FREI: a) laser head setting, b) the setting of a nozzle supplying shielding gas to the welding zone

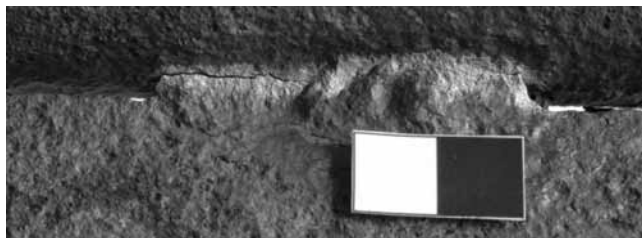
Kontrola wizualna spoin napisu, wykonana po piaskowaniu, wykazała obecność krótkich pęknięć w niektórych oryginalnych spoinach. Do zaspawania tych wąskich szczelin nie są przydatne metody: TIG oraz mikroplazmowa ze względu na stosunkowo dużą szerokość układanych ściegów. Metody te nie spełniają wymagania Sekcji Konserwatorskiej dotyczącego minimalnej ingerencji w materię zabytkową napisu. Znacznie węższe ściegi uzyskuje się przy spawaniu laserowym. W związku z tym została wykonana próba spawania laserowego pęknięcia spoiny w górnym złączeniu spawanym literą R z rurą w wyrazie FREI (rys. 7).

**Rys. 8.** Pęknięcie w górnym złączeniu spawanym literą R z rurą w wyrazie FREI

**Fig. 8.** A fracture in the upper welded joint of letter R and tube in the word FREI

Widok pęknięcia przed spawaniem oraz po spawaniu przedstawiono na rysunkach 8 i 9. Kontrola wizualna wykazała, że spoina laserowa jest prawie niewidoczna, więc uzyskany został równocześnie efekt dekoracyjny (rys. 9). W związku z tym uzgodniono, że inne nieduże pęknięcia, wyszczególnione w opracowaniu [4], które nie będą naprawiane metodą TIG, zostaną zaspawane laserowo, aby zachować ich dotychczasowy stan [8].

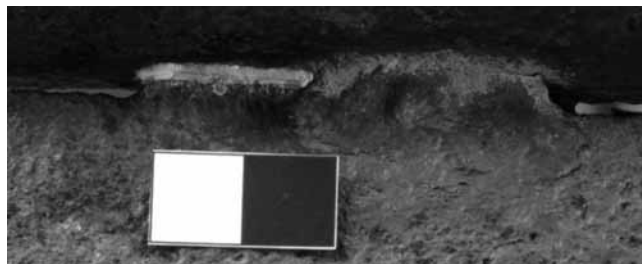
**Rys. 9.** Spoina laserowa w górnym złączeniu spawanym literą R z rurą w wyrazie FREI. Widoczny układ zachodzących na siebie dwóch ściegów licu spoiny

**Fig. 9.** Laser weld in the upper welded joint of letter R and tube in the word FREI. Visible two overlap runs of the weld face

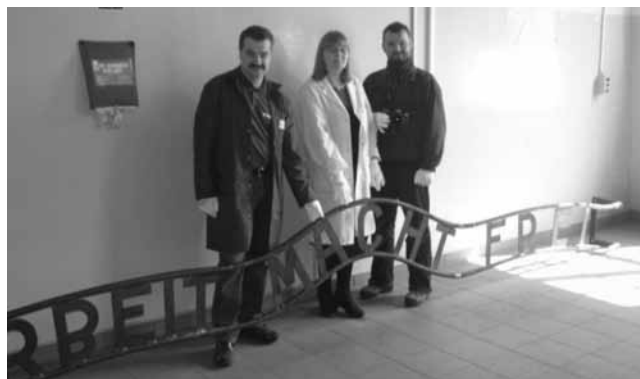
**Rys. 10.** Historyczny napis po zakończeniu prac spawalniczych. Od lewej stoją: Mirosław Pęcherek, Agnieszka Żydzik-Białek i Andrzej Jastrzębiowski

**Fig. 10.** Original inscription after termination of the welding works. Standing from the left: Mirosław Pęcherek, Agnieszka Żydzik-Białek and Andrzej Jastrzębiowski.

Jakość spawanych złączy napisu spełnia wymagania Sekcji Konserwatorskiej Państwowego Muzeum Auschwitz-Birkenau pod względem kształtu, wymiarów i wyglądu powierzchni. Scalony napis (rys. 10) został przekazany do dalszych prac konserwatorskich, przed jego umieszczeniem na planowanej nowej wystawie głównej Muzeum.
