Trwałość spawanych instalacji wodnych wykonanych z nierdzewnych stali austenitycznych

Durability of welded water supply pipelines made of austenitic stainless steels

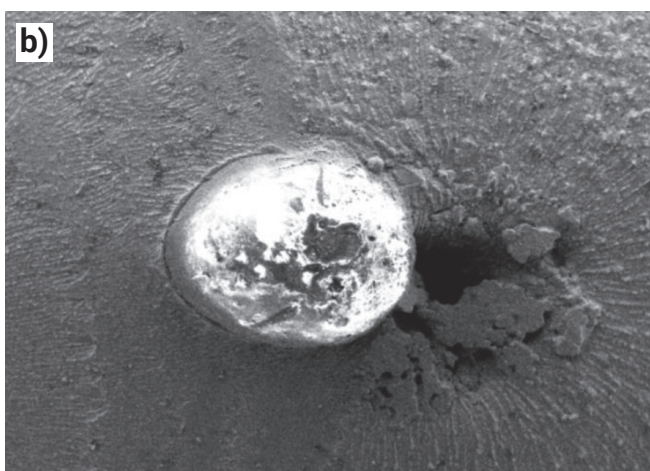
Kolejne ognisko korozji występowało w grani spoiny, a jego źródłem były wtrącenia żużla osadzone w spoinie (rys. 4). Obecność wtrąceń cząstek żużla w grani spoiny jest niedopuszczalna i świadczy o niewłaściwym prowadzeniu procesu spawania (niewłaściwie oczyszczone powierzchnie elementów spawanych, silne utlenianie metalu podczas spawania).

Rys. 4. a) Powierzchnia wewnętrzna rury ze spoiną i wtrąceniem żużla z ogniskiem korozyjnym, LM, pow. 6x, b) SEM pow. 50x
Fig. 4. a) Inner surface of the pipeline with weld root and slag inclusion which initiates pitting corrosion, LM, magnification 6x, b) SEM magnification 50x

Badania przeprowadzone na skaningowym mikroskopie elektronowym (SEM) ujawniły porowatości i kraterki w otoczeniu wydzieleń żużli, rysunek 4b. Analiza EDS składu chemicznego wykazała, że wydzielania zawierają głównie: tlen, węgiel, krzem, aluminium, wapń. Natomiast obszar wokół wydzieleń wykazuje podwyższoną zawartość chloru (powyżej 0,5%). Świadczy to o kumulacji tego pierwiastka wokół wydzieleń, co w konsekwencji przyczynia się do inicjacji i dalszej propagacji korozji wżerowej w tym obszarze.

- Należy przestrzegać właściwych technologii spawania rurociągów; konieczne jest stosowanie gazu formującego. Zaleca się stosowanie spawania orbitalnego TIG wykonywanego za pomocą zamkniętych głowic spawalniczych w atmosferze ochronnej argonu. Dzięki możliwości kształtowania grani, gładkości lica, spoiny nie wymagają żadnej obróbki mechanicznej, zapewniają powtarzalność jakości i minimalną liczbę niezgodności spawalniczych.

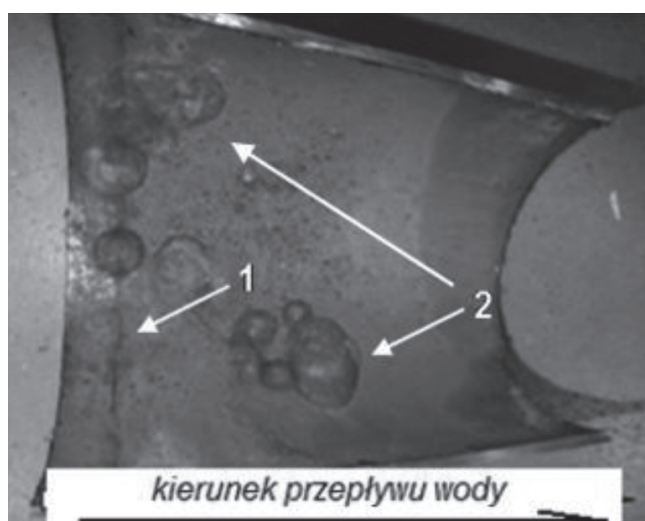
Badania metalograficzne makroskopowe powierzchni wewnętrznej wykazały brak przetopu. Spawanie metodą TIG (141) wykonano bez ukosowania krawędzi rur i z tego powodu nie uzyskano pełnego przetopu i nie ukształtowano grani spoiny. Spawanie prawdopodobnie odbyło się bez użycia gazu formującego. W miejscu łączenia rur od strony wewnętrznej rury pozostała szczelina niemal na całym obwodzie rury (rys. 6).

Rys. 6. Powierzchnia wewnętrzna uszkodzonego fragmentu rurociągu z widoczną szczeliną (1) i ogniskami korozji (2)
Fig. 6. Inner surface of damaged part of pipeline with the crevice (1) and corrosion initiation places (2)

Ogniska korozyjne umiejscowione były przeważnie za szczeliną w stosunku do kierunku przepływu wody. W miejscach tych występowały głębokie wżery powodujące niekiedy całkowitą perforację ściany rury.
