# Przyczyny nieszczelności rurociągu wody amoniakalnej w obszarze połączeń spawanych

## Causes of pipeline leakage ammonia water near to welded joints

The article presents the results of tests conducted to determine the causes of cracking of ammonia water pipe made of steel P235GN. Studies show that the cause of cracks near to welded joints is intergranular corrosion by the action of aggressive environment (iron sulfide). It is found that an additional reason could be the lack of preheating and annealing of welded joints.

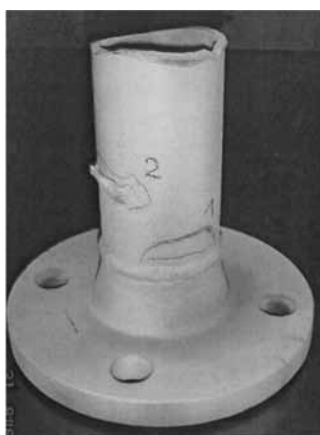
- króćcach do pomiarów AKPiA (rys. 1 i 2),
- spawanych kolanach segmentowych (rys. 3),
- odcinkach prostych w strefie spoin kątowych, tzw. boczników (rys. 4).

**Rys. 1.** Połączenie czołowe z kołnierzem  
**Fig. 1.** The butt joint with flange

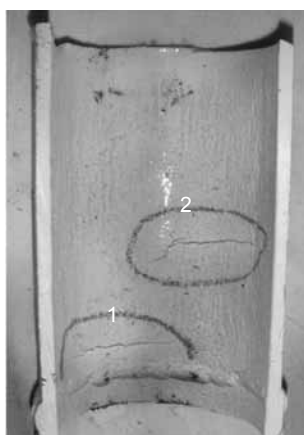
**Rys. 2.** Obwodowe pęknięcia rurociągu od strony wewnętrznej w pobliżu spoin obwodowych (1) i pachwinowych (2)  
**Fig. 2.** Circumferential cracks on the inner side of the pipeline near the butt circumferential joints (1) and fillet weld (2)

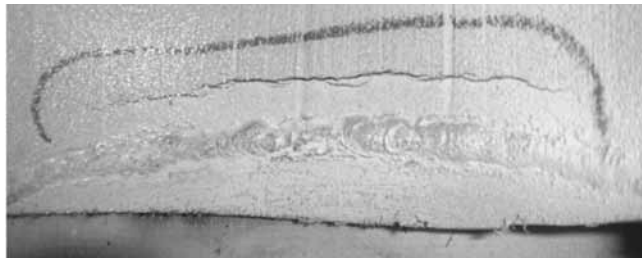
**Rys. 3.** Kolano segmentowe, pęknięcie w okolicy spoiny czołowej  
**Fig. 3.** Knee segment, rupture near to a butt weld

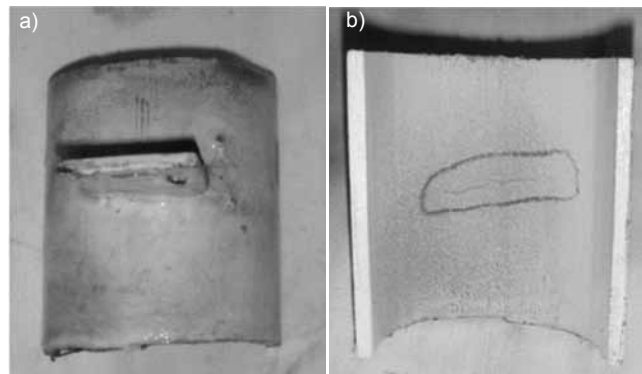
**Rys. 4.** Napoina pachwinowa bocznika do galvanicznego łączenia elementów rurociągu (a) i pęknięcia obwodowe pod bocznikiem (b).  
**Fig. 4.** Padding weld on the shunt to galvanic joining of elements of the pipeline (a) and circumferential cracks in a shunt (b)

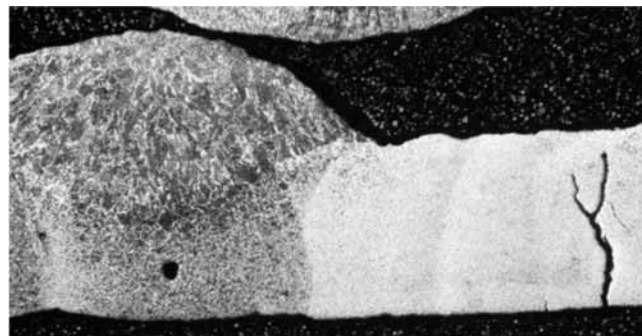
- pęknięcia w rejonie spoin obwodowych występują w znacznej odległości od połączenia spawanego (rys. 5),

**Rys. 5.** Połączenie kołnierzowe – pęknięcia od strony wewnętrznej  
**Fig. 5.** Flange joint – cracks on the inside

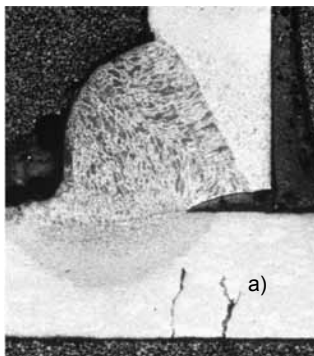
- pęknięcia pod spoiną pachwinową bocznika umiejscowione są poza strefą wpływu ciepła (SWC) (rys. 6).

**Rys. 6.** Połączenie bocznika z rurą – pęknięcia od strony wewnętrznej  
**Fig. 6.** The joint of shunt and pipe – cracks on the inside

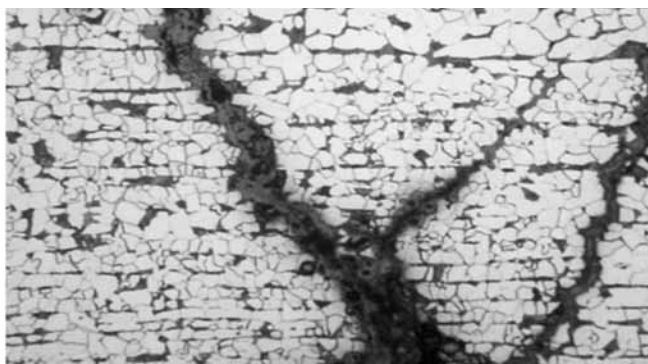
Badania metalograficzne wykonano na przekrojach poprzecznych pęknięć oraz spoin. W wyniku badań stwierdzono, że w rejonie wszystkich pęknięć struktura metalu jest ferrytyczno-perlityczna z wyraźną

pasemkowatością (rys. 7), a pęknięcie ma charakter międzyziarnowy (rys. 8).

Rys. 7. Fragment a z rys. 6, pow. 100 x  
Fig. 7. Fragment a z fig. 6, magn. 100 x

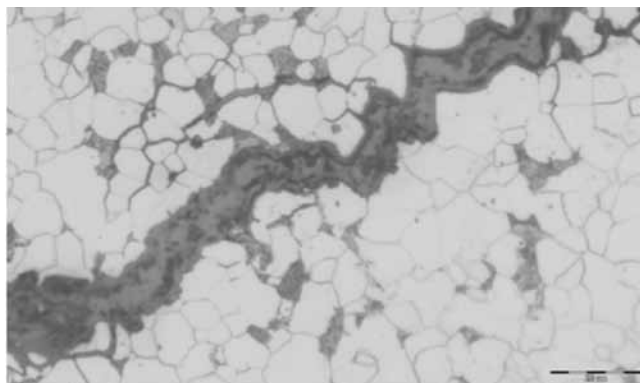
Rys. 8. Pęknięcie przebiegające po granicach ziarn  
Fig. 8. Crack extending on the grain boundaries

Wszystkie pęknięcia przebiegały między ziarnami (charakter międzykrystaliczny) i były powodowane korozją międzykrystaliczną, która występuje w przypadku:

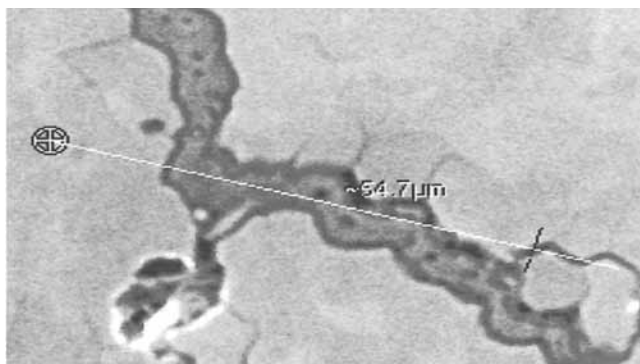
Sprawdzono metodą punktową skład chemiczny osadu pobranego z pęknięcia. W wyniku badania stwierdzono obecność znacznej ilości związków siarki (rys. 9).

Rys. 9. Miejsca badań punktowych osadów w pęknięciach  
Fig. 9. Location of point of sediment in the cracks
