Pęknięcie szyn tramwajowych spawanych termitowo

The cracking tram rail of thermite welding

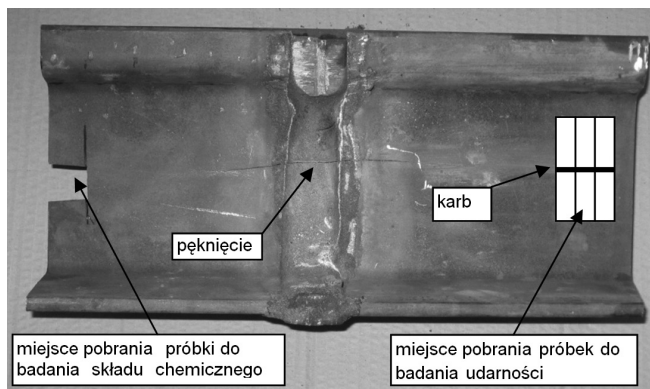
Na terenie budowy torowiska, odcinki szyn tramwajowych o długości 18 m, łączy się trwale spawając je na przykład termitowo, otrzymując tor bezстыkowy. Na rysunku 1 pokazano wycinek szyny rowkowej ze złączem spawanym. W połowie wysokości szynki szyny widoczne jest poziome pęknięcie przechodzące przez spoinę i biegnące od niej na lewo i prawo. Po odcięciu lewego i prawego końca, wycinek szyny rozpadł się na dwie części. Dolną część, zawierającą stopkę szyny, pokazano na rysunku 2. Na powierzchni pęknięcia widoczna jest wada spawalnicza (ciemniejsze pole), którą można uznać za prawdopodobne miejsce inicjacji pęknięcia. Natomiast to, że pęknięcie ma tak znaczne wymiary, przebiega na wskroś szyny i ma długość ponad 200 mm, tłumaczyć można działaniem naprężenia cieplnego o znacznej wartości.

Rys. 1. Wycinek rowkowej szyny tramwajowej pękniętej podczas spawania termitowego

Fig. 1. Fragment groove tram rails broken during thermite welding

Bezpośrednią przyczyną pękania szyn są naprężenia. Pęknięcie szyny pokazane na rysunku 1 stwierdzono bezpośrednio po jej spawaniu. Oznacza to, że powstało ono na skutek działania naprężeń spawalniczych (ciepłnych). Różne objętości główki, szyjki i stopki przypadające na jednostkę długości szyny powodują, że szyna w tych obszarach będzie nagrzewała się i chłodziła z innymi prędkościami. W wyniku tego powstało naprężenie o wartości wystarczającej do spowodowania pęknięcia szyny. Podobnie jest ze szklanką o grubym dnie i cienkiej ścianie, która pęka po szybkim napełnieniu jej wrzątkiem.

Każde pęknięcie przed dopuszczeniem torowiska do eksploatacji powinno być ujawnione i bezwzględnie usunięte. W przeciwnym razie, pod działaniem dynamicznych obciążeń pochodzących od przejeżdżających tramwajów, będzie się rozwijało i ostatecznie powstanie pęknięcie w skali makro.

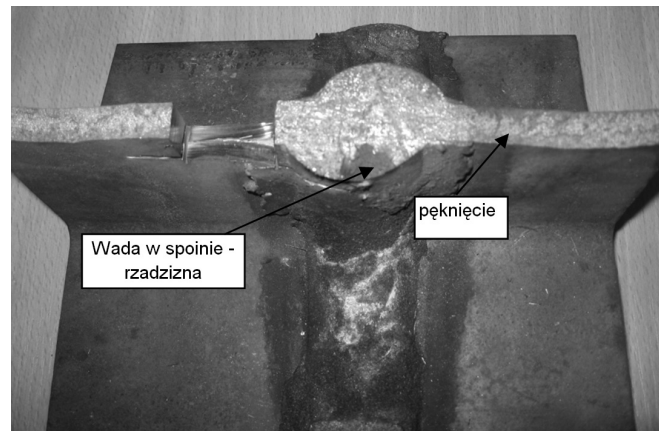
Rys. 2. Dolna powierzchnia pęknięcia od strony stopki szyny
Fig. 2. The bottom surface cracks from the foot rail

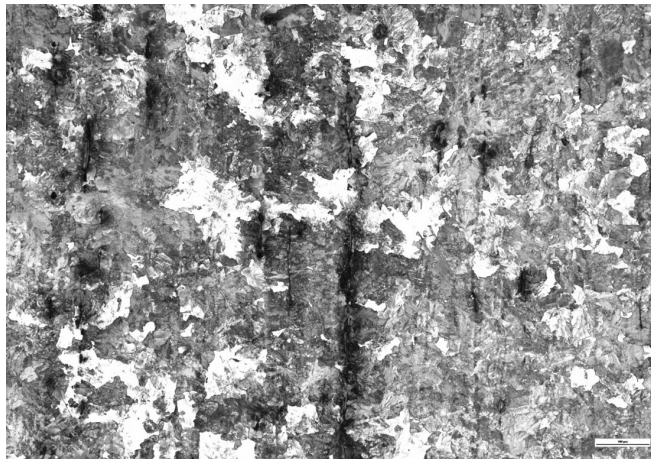
Rys. 3. Perlityczna struktura szyny tramwajowej pękniętej podczas spawania termitowego w przekroju poprzecznego P2p (rys .6), powiększenie x10

Fig. 3. Pearlite structure tram rails broken during thermite welding in cross-section of P2p (Fig .6), mag. x10

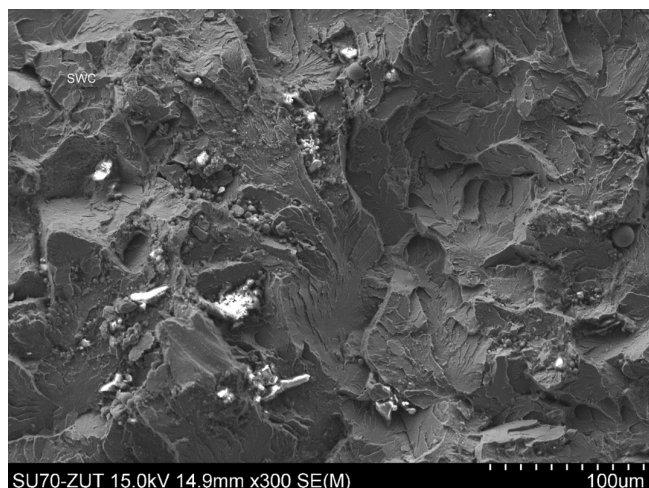
Rys. 7. Powierzchnia przełomu próbki P1, SWC

Fig. 7. Surface sample – fracture P1, HAZ

Na obserwowanych przełamach stwierdzono mechanizm pęknięcia trans krystalicznego, przebiegającego poprzez ziarna materiału, w tym przypadku ziarna perlitu. Nie stwierdzono występowania plastycznego odkształcenia materiału, co potwierdza, że jest to przypadek kruchego pęknięcia. Stwierdzono obecność dużej ilości wtrąceń niemetalicznych, których koncentracja widoczna jest na granicach ziaren. Widoczne na rysunku 7 wtrącenia są najprawdopodobniej siarczkami oraz tlenkami. Na rysunku 8 widoczne są z kolei tlenki o charakterystycznym kulistym kształcie umiejscowione zarówno na granicach jak i wewnątrz ziaren co powoduje kruche pęknięcie trans krystaliczne materiału wzdłuż płaszczyzn na których się one lokują.

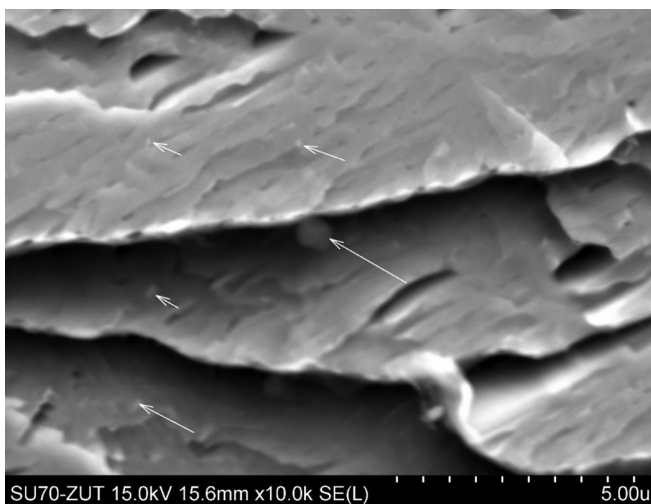
Rys. 8. Powierzchnia przełomu próbki udarowościowej PU
Fig. 8. Surface sample – after impact test - fracture PU

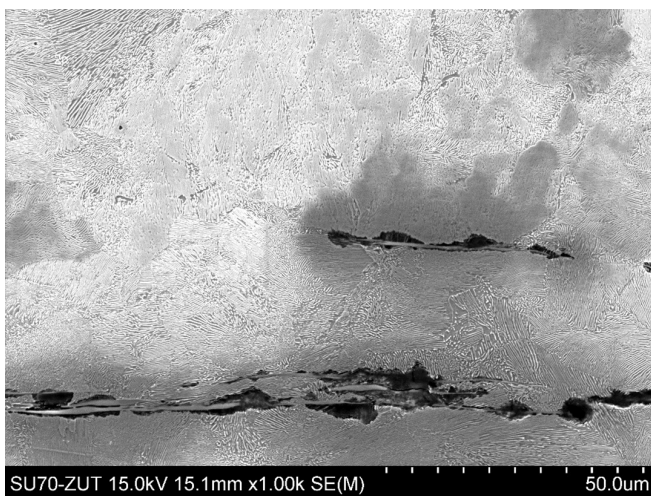
Rys. 9. Mikrostruktura powierzchni przekroju poprzecznego, próbka P2p (SEI)
Fig. 9. The microstructure of the cross section area, sample P2p (SEI)

Obserwacje mikroskopowe pozwoliły na stwierdzenie, że wszystkie z badanych próbek posiadają strukturę perlityczną. Materiał poddany badaniu zawiera bardzo duże ilości wtrąceń niemetalicznych (siarczków oraz tlenków) o zróżnicowanej wielkości. Tworzą one pasma wydzieleni, których koncentracja widoczna jest szczególnie w środkowej części przekroju szypki szyny (rys. 9). Ponadto na rysunku 10 ujawniono wydzielenia dużej ilości tlenków na granicach ziaren perlitu, których koncentracja występuje w obszarze powstałego w materiale pęknięcia. Wynik ten potwierdziła analiza EDS w obszarach przekroju tej samej próbki, w punktach pokazanych na rysunku 11. Przykładowy wynik przedstawiono na rysunku 12. Nie stwierdzono podwyższonej zawartości tlenu w materiale rodzimym oddalonym od wydzieleni (pkt. 4 rys. 11).

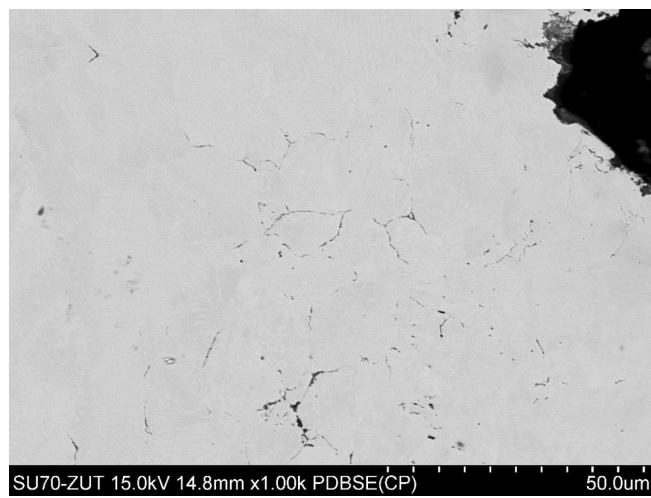
Rys. 10. Mikrostruktura powierzchni przekroju poprzecznego, próbka P2p (SEI)
Fig. 10. The microstructure of the cross section area, sample P2p (SEI)

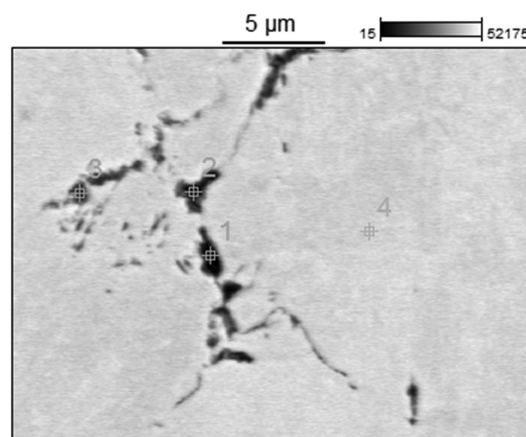
Rys. 11. Powierzchnia przekroju poprzecznego 2wz w sąsiedztwie pęknięcia (BEI) z punktami pomiaru EDS

Fig. 11. The cross section area near the crack (BEI) of the measuring points EDS

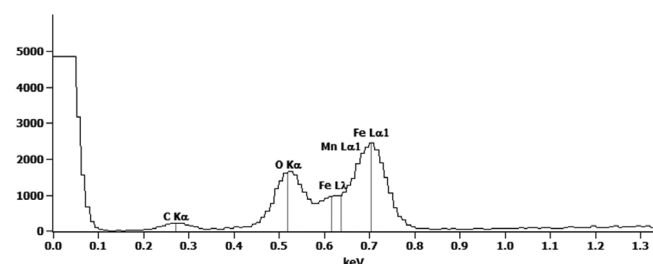
Rys. 12. Widmo EDS wykonane w punkcie 2 (Rys. 11)
