Przyczyny pęknięcia elementów spawanych zbiornika procesowego

Reasons of failure of welded elements in the process tank

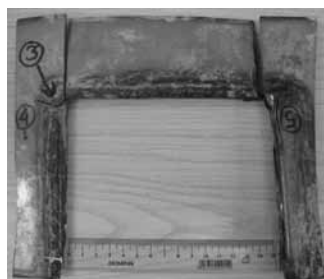
Płaszcz grzewczy zbiornika uległ rozszczelnieniu po ok. 12-miesięcznej eksploatacji. Uszkodzenia polegały na powstaniu pęknięć w spoinach narożnych wnek płaszczu grzewczego (w strefie mocowania nóg). Nieszczelności były kilkakrotnie naprawiane przez ponowne zespawanie lub wykonanie nakładek.

Rys. 3. Próbkę pobrane z wycięcia w płaszczu grzewczym na nogi zbiornika – widok elementów z pęknięciami w spoinach narożnych

Fig. 3. Samples from the notch in the heating jacket on the feet of the tank – a view of elements with cracks in the corner joints

Pęknięcie spoin narożnych wokół wycięć na nogi w płaszczu grzewczym (rys. 3a, b) doprowadziło do wycieku czynnika grzewczego. Przykładowe pęknięcie przedstawiono na rysunku 5.

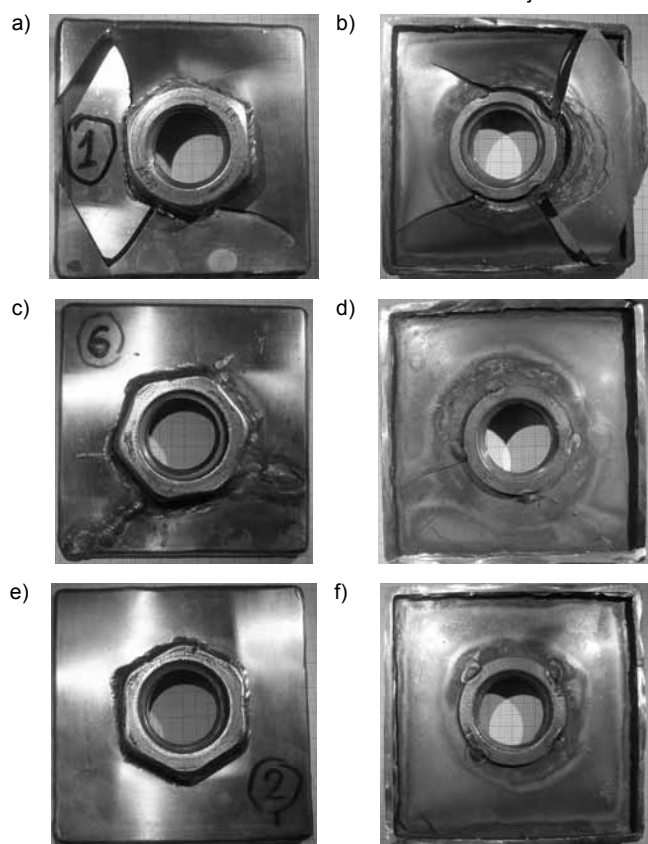
Rys. 4. Zaślepki nóg zbiornika: a-b) element 1, c-d) element 6, e-f) element 2

Fig 4. Feet caps of tank: a-b) element 1, c-d) element 6, e-f) element 2

W późniejszym okresie wystąpiły pęknięcia w obrębie płytek zamykających nogi zbiornika, w których osadzone były śruby poziomujące. Wytwórca zbiornika dokonał naprawy polegającej na nacięciu i zespawaniu pęknięć w płytkach. Widok elementów z pęknięciami przedstawiono na rysunkach 3 i 4.

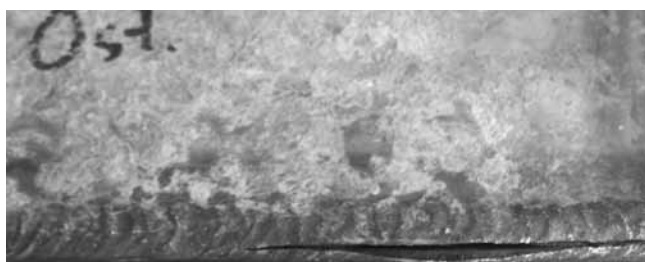
Spoina narożna (położona na brzegu ustawionych pod kątem prostym blach) jest miejscem, w którym

Rys. 5. Pęknięcie w spoinie narożnej wnęki płaszcza
Fig. 5. A fracture occurring in the corner weld in the cavity of the heating jacket

występuje szczególnie silne spiętrzenie naprężeń, sprzyjające inicjowaniu i rozwojowi pęknięcia jej środkiem. Podczas naprawy pęknięć płaszcz grzewczygo w niektórych wariantach wyeliminowano złącze ze spoiną narożną, zastępując je elementem giętym (nakładką na płaszcz – bez spoiny). Dalsza eksploatacja zbiornika po naprawie spowodowała pęknięcie przebiegające wzdłuż krawędzi gięcia nakładki, a więc w identycznym miejscu, w którym przed naprawą była spoina narożna (rys. 6). W tym przypadku pęknięcie przebiegało w materiale giętym (bez spoiny) po linii gięcia, co świadczy o tym, że pęknięcie powstaje niezależnie od obecności czy braku spoiny narożnej. Zmęczeniowy charakter zniszczenia wskazuje, że powodem pęknięcia są warunki eksploatacji, a nie jakość złącza spawanego.

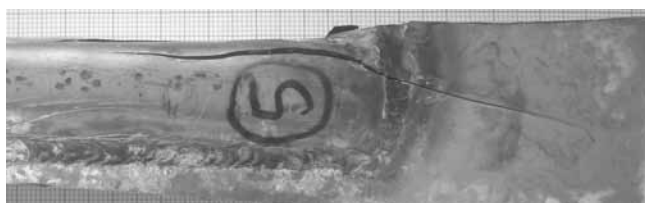
Rys. 6. Pęknięcie w nakładce wykonanej podczas naprawy nieuszczelnienia
Fig. 6. A crack in the overlay weld done during repair of the leaks

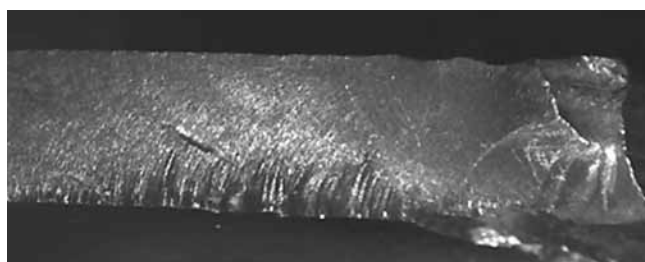
Na rysunku 7 przedstawiono przykład powierzchni z pęknięciami stwierdzonymi w elementach konstrukcyjnych zbiornika. Charakter pęknięcia z liniami przestankowymi potwierdza jego zmęczeniowe podłoże. Spoiny szczipne lub niepełny przetop w spoinach narożnych działały jako koncentratory naprężeń, a więc miejsca, w których następowała inicjacja pęknięcia zmęczeniowego.

Linie pęknięcia na powierzchni przetomu płytki zaślepiającej określają kierunek pęknięcia (rys. 7). W tym przypadku układ prążków wskazuje, że źródłem pęknięcia były spoiny szczipne, a pęknięcie przemieszczało się promieniowo od nakrętki na zewnątrz płytki (rys. 8).

Rys. 7. Widok powierzchni z pęknięciami zaślepki nogi zbiornika. Widoczne prążki wskazują na zmęczeniowy charakter pęknięcia
Fig. 7. View of surface cracks in the boiler feet cap. Visible bands indicate the fatigue cracking character

Rys. 8. Promieniowe pęknięcia od spoin szczipnych nakrętki
Fig. 8. Radial cracks in the weld of the nut

W realizowanej technologii spawania nóg zbiornika spoiny szczipne (4 na obwodzie nakrętki) pozostają nieprzetopione, gdyż właściwa spoina mocująca nakrętkę wykonana jest od strony zewnętrznej zaślepki. W przypadku występowania drgań eksploatacyjnych spoiny szczipne stają się szczególnie silnymi inicjatorami pęknięcia zmęczeniowego. Wskazane jest więc wykonywanie złącza nakrętki z pełnym przetopem lub przetopienie spoin szczipnych przez położenie spoiny na całym obwodzie przed zaślepieniem nogi.
