# Pękanie spawanych ścian szczelnych podczas eksploatacji

## Cracking of welded membrane walls during operation

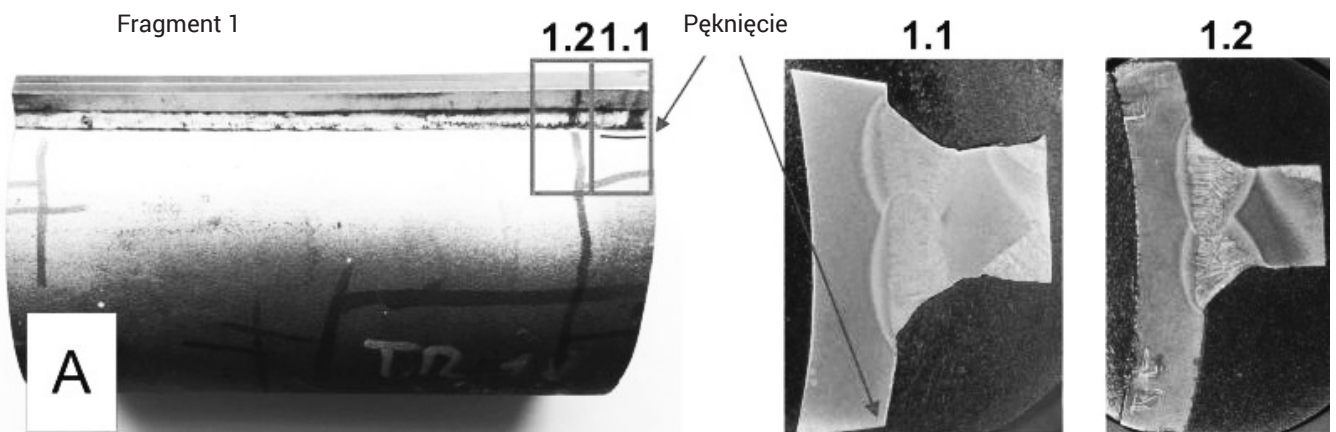
Do badań przyczyny ujawnionych pęknięć rur paneli ścian szczelnych wykorzystano próbki wycięte z uszkodzonych fragmentów ściany szczelnej. Miejsce wycięcia próbek pokazano na rysunku 3. Zgodnie z dokumentacją rura o średnicy 76,1 x 4 mm została wykonana ze stali P265GH TC1

**Rys. 3.** Miejsce pobrania próbek do badań przyczyny uszkodzenia  
**Fig. 3.** Place of sampling for the purposes of the research into the cause of the damage

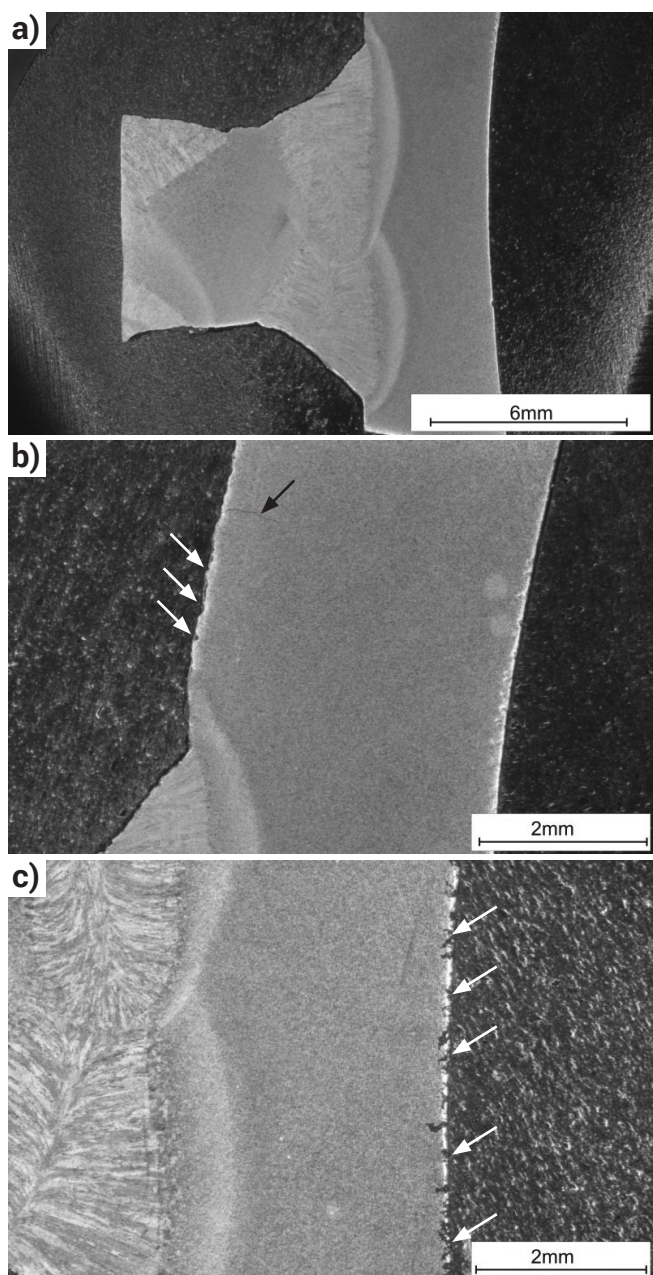
**Rys. 4.** Makrostruktura połączenia rura-płaskownik, SM: a) struktura złącza spawanego, b) pęknięcie w materiale rury poza złączeniem, c) ujawnione efekty korozji od strony wewnętrznej rury

**Fig. 4.** Tube-flat bar joint macrostructure, SM: a) structure of the welded joint, b) crack in the tube material outside of the welded joint, c) corrosion effects identified on the inside of the tube

Analiza wyników badań makrostruktury złącza spawanego rura-płaskownik nie ujawniła niezgodności spawalniczych (rys. 4a). Obserwowana struktura złącza jest prawidłowa. Złącze dwustronne charakteryzuje się prawidłowym gładkim licem, bez podtopień oraz pełnym przetopieniem. Szerokość strefy wpływu ciepła jest poniżej 1 mm, co jest prawidłowe przy spawaniu hybrydowym MAG+Laser. Na podstawie badań makrostruktury stwierdzono, że złącze spawane w procesie hybrydowym MAG+Laser spełnia wymagania klasy B wg ISO 12932 w zakresie makrostruktury.

Na powierzchni rury, poza strefą złącza ujawniono pęknięcie, przebiegające od zewnętrznej strony rury w głąb materiału (rys. 4b). Pęknięcie o długości ok. 0,8 mm jest usytuowane w materiale rodzimym rury w odległości ok. 3,2 mm od końca spoiny i ok. 2,3 mm od końca strefy wpływu ciepła złącza. Na krawędzi rury od strony wewnętrznej ujawniono również liczne wżery korozyjne (rys. 4c). Wżery takie są również obecne na powierzchni zewnętrznej rury od strony spalin (rys. 4b).

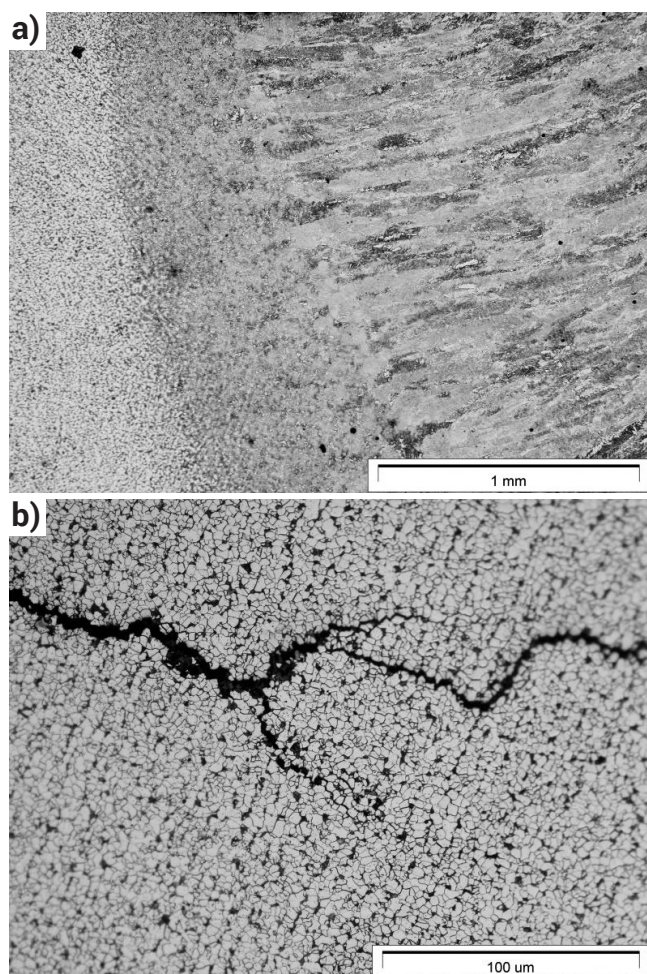
Badania mikrostruktury materiału rodzimego rury ujawniły strukturę ferrytyczno-perlityczną w układzie pasmowym, typowym dla procesu walcowania. Strefa wpływu ciepła charakteryzowała się strukturą ferrytyczno-bainityczną o morfologii wynikającej z cyklu cieplnego spawania hybrydowego MAG+Laser (rys. 5a). Szerokość tej strefy jest mniejsza niż 1 mm. Struktura spoiny jest również ferrytyczno-bainityczna w układzie kolumnowych ziaren austenitu pierwotnego.

**Rys. 5.** Mikrostruktura obszaru złącza rura-płaskownik, LM: a) struktura spoiny, b) pęknięcie w materiale rury od strony spalin poza strefą złącza

**Fig. 5.** Tube-flat bar joint microstructure, LM: a) weld structure, b) crack in the tube material on the exhaust gas side, outside of the welded joint

Ziarna te podczas krystalizacji narastały prostopadle do powierzchni stopienia w kierunku odprowadzenia ciepła (rys. 5a). Na podstawie przeprowadzonych badań metalograficznych stwierdzono, że mikrostruktura połączenia rura-płaskownik jest prawidłowa, nie ujawniono niezgodności spawalniczych np. w postaci przyklejeń lub innych nieciągłości.

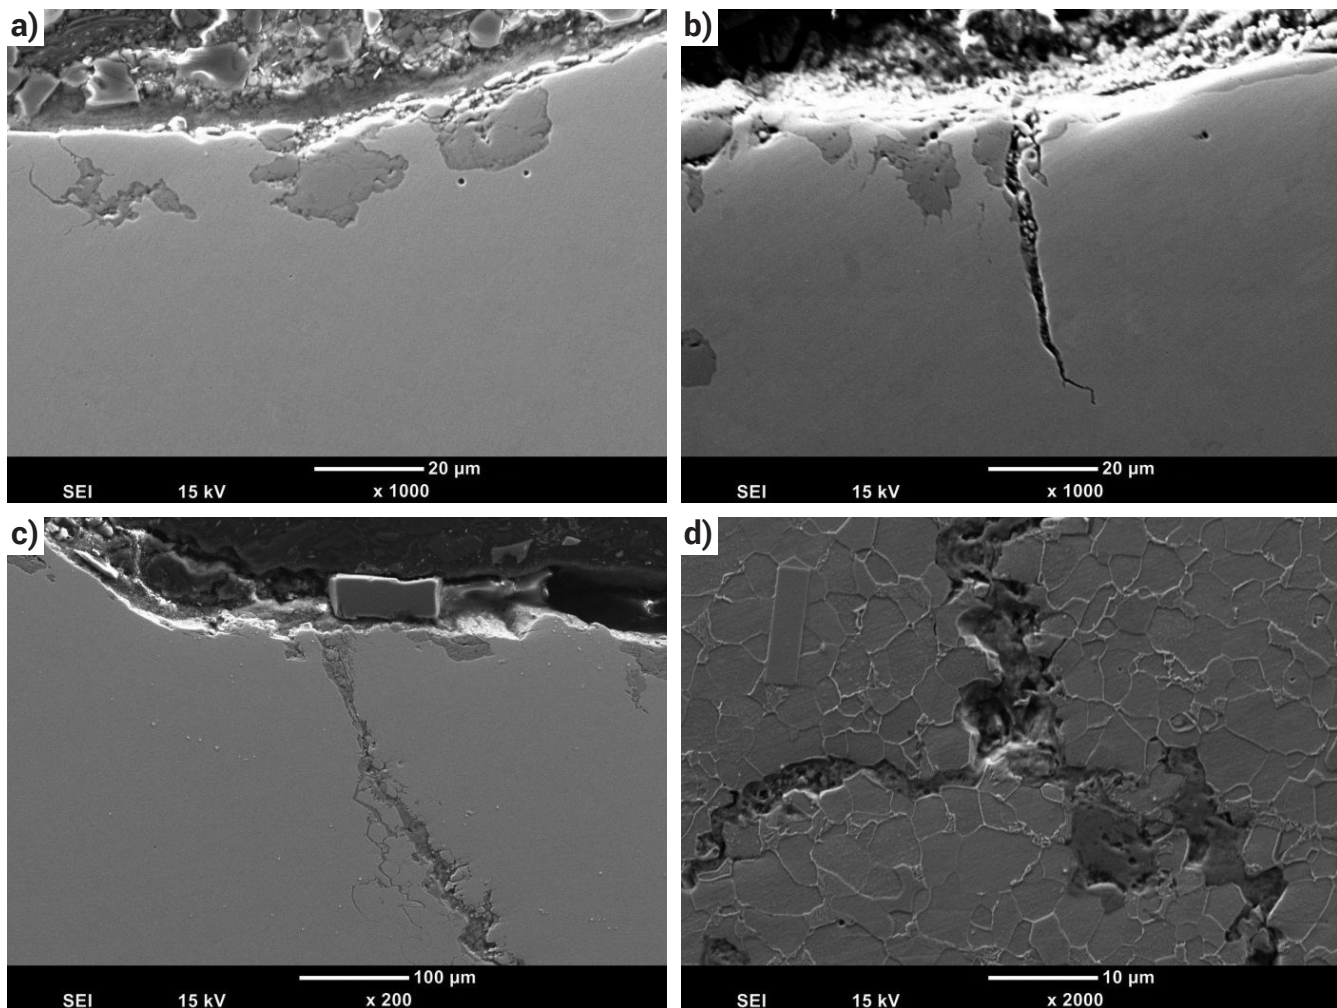
**Rys. 6.** Struktura przy krawędzi rury, SEM: a) wżery korozyjne na powierzchni rury, b) pęknięcie na powierzchni rury z produktami korozji i wżerami korozyjnymi wewnątrz materiału, c) pęknięcie inicjujące na powierzchni z widocznymi licznymi małymi pęknięciami odłamowymi, d) miejsce rozgałęzienia pęknięcia z widocznymi produktami korozji

**Fig. 6.** Structure of the area beside the tube edge, SEM: a) corrosion pits on the tube surface, b) crack on the tube surface with corrosion products and corrosion pits inside the material, c) crack initiating on the surface with visible numerous small cracks propagating from it, d) site of crack branching with visible corrosion products

Analiza mikrostruktury w pobliżu ujawnionego pęknięcia wskazuje, że pęknięcie rozwija się po granicach ziaren ferrytu i kolonii perlitycznych i ma charakter międzykrystaliczny na całej długości (rys. 6b). Ujawniono również pęknięcia odłamowe. W tym obszarze pęknięcie ma charakterystyczną rozgałęzioną trajektorię, co wskazuje na pękanie związane z korozją naprężeniową. Na powierzchni rury zarówno od strony spalin, jak również od strony wewnętrznej obserwowano wżery korozyjne.

Przeprowadzone badania mikrostruktury na elektronowym mikroskopie skaningowym na zgładach nietrawionych i trawionych wskazują liczne wżery korozyjne (rys. 6a), od których inicjowały pęknięcia (rys. 6b). Potwierdza to również mikropęknięcia pokazane na rysunku 6c.

Pęknięcia rozwijają się po granicach ziaren struktury ferrytyczno-perlitycznej (rys. 6d), co wskazuje na typowy charakter korozji naprężeniowej. W przestrzeni pęknięcia obserwowano produkty korozji (rys. 6c i 6d). Świadczy to o zbyt niskiej odporności materiału rodzimego na warunki eksploatacji lub nieprawidłową eksploatację instalacji.

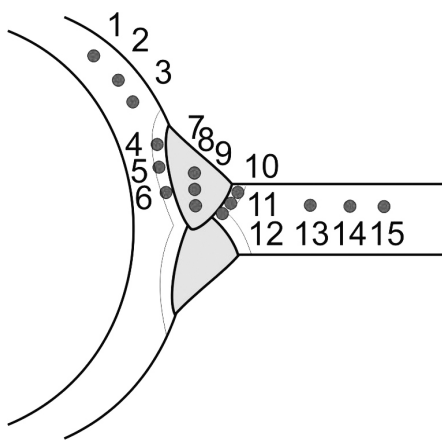
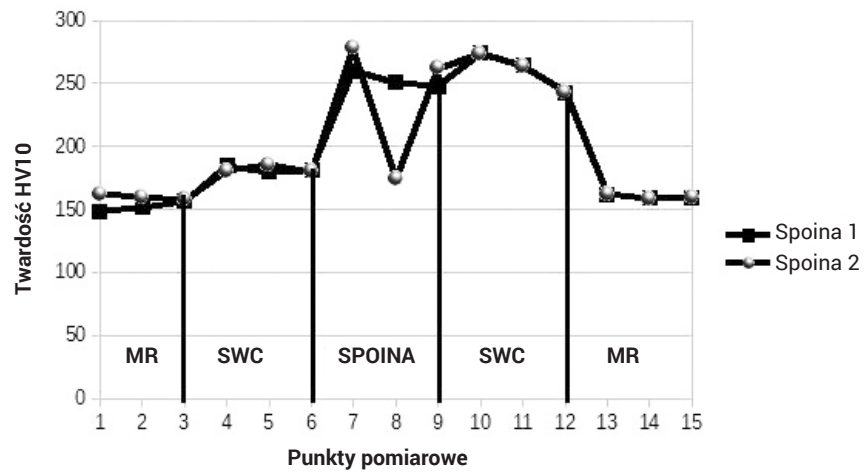
Badania twardości wykonano metodą Vickersa przy obciążeniu 98 N (HV10). Wyniki pomiarów przedstawiono na rysunku 7. Analiza rozkładu twardości wskazuje, że twardość materiału rodzimego rury jest na poziomie 156 HV10, w strefie wpływu ciepła od strony rury zakres twardości był od 180 do 187 HV10 (średnio 182 HV10), w spoinie zmierzono średnio 262 HV10, a w SWC od strony płaskownika twardość wynosiła 260 HV10, twardość płaskownika wynosiła 160 HV10.

Rys. 7. Rozkład twardości w złączu rura-płaskownik spawanym hybrydowo MAG+Laser  
 Fig. 7. Hardness distribution in a laser+MAG hybrid welded tube-flat bar joint
