# Technologia naprawy wysięgніка ładowarko-koparki przy wspomaganii MES

## The repair technology of digger-excavator boom made with the support of FEM

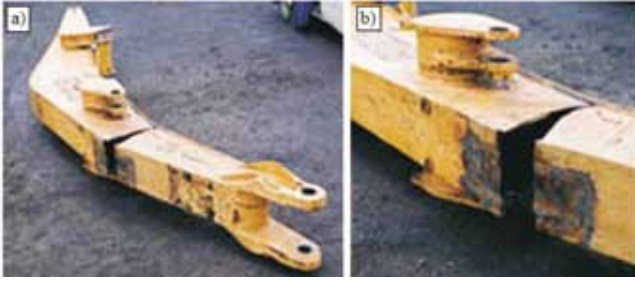
W skrzynce wysięgnika ładowarko-koparki (LIE-BHERR 932) uwidoczniło się pęknięcie pasa górnego i przyległej strefy środnika. Grubość tych elementów wynosiła odpowiednio 12 i 10 mm.

Po kilku miesiącach eksploatacji wysięgnik ładowarko-koparki uległ ponownej awarii, lecz tym razem nastąpiło złamanie w miejscu wykonywanej naprawy – w całości pozostał tylko odkształcony pas dolny (rys. 1). Złamanie wysięgnika nastąpiło w wyniku naprawy w sposób niewłaściwy, bez uwzględnienia wymagań PN-M/06515:1979 [6] oraz z zaniechaniem podstawowych zasad wykonywania tego typu czynności naprawczych. Główne przyczyny złamania wysięgnika po naprawie to:

- nie zdemontowanie wysięgnika z ładowarko-koparki w celu jego odpowiedniego przygotowania i dokonania naprawy w pozycjach niewymuszonych,
- nie oczyszczenie strefy złącza z korozji, zanieczyszczeń i pokryć ochronnych (na skorodowanej powierzchni po usunięciu nakładki znajdują się również resztki przepalanej farby - rys. 1b),
- brak wycięcia fragmentu pasa górnego o długości min. 80 mm, z każdej strony złamania (w celu wyeliminowania krzyżowania się spoin po naprawie środnika i pasa górnego),
- brak ukosowania pasów wysięgnika w strefie pęknięcia,
- nie zastosowanie podkładki do wykonania pełnego przetopu spoiny jednostronnej,
- nie wykonanie naprawy pękniętego środnika,
- zastosowanie nakładki ze stali o nieokreślonym gatunku.

**Rys. 1.** Złamany wysięgnik ładowarko-koparki LIEBHERR 932: widok ogólny wysięgnika (a) i szczegół strefy złamania (b)  
**Fig. 1.** Broken boom digger-excavators LIEBHERR 932: general view of the boom (a) and detail of the fracture zone (b)

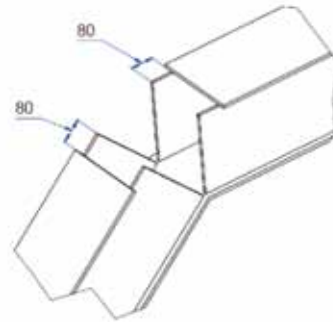
**Rys. 2.** Wycięcie fragmentów pasa górnego  
**Fig. 2.** Cut-out portions of the upper belt

- 1) Wycięcie obustronnie fragmentu pasa górnego o wymiarze min. 80 mm wg rysunku 2.
- 2) Oczyszczenie obustronnie strefy złącza na szerokość min. 20 mm.

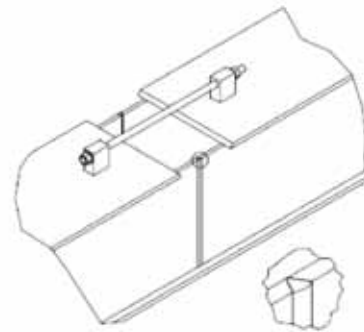
**Rys. 3.** Ustalenie pierwotnego kształtu złamanego wysięgnika za pomocą ściązacza  
**Fig. 3.** Fixing the original shape of a broken boom using a puller

- 3) Ukosowanie środników.
- 4) Ukosowanie pasów górnych.
- 5) Doprowadzenie kształtu i położenia złamanego wysięgnika do stanu pierwotnego, za pomocą ściązacza wg rysunku 3.

- 6) Podgrzanie osuszające strefy złącza do temperatury 50 °C.
- 7) Wykonanie połączenia spawanego środników wysięgnika wg rysunku 3.
- 8) Usunięcie ściązacza.

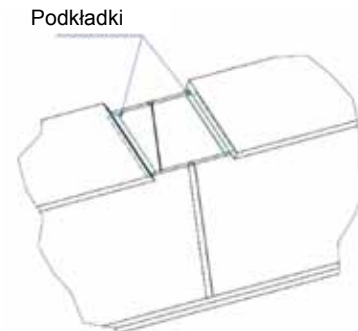
**Rys. 4.** Przyspawanie podkładek  
**Fig. 4.** Welding washers

- 11) Podpawanie wyciętych rowków grani.
- 12) Przyspawanie spoinami szczelnymi podkładek ze stali S235J2G3 o wymiarach 20x3 mm, wg rysunku 4.
- 13) Wykonanie wstawki ze stali S355K2G3 o grubości 12 mm i szerokości równej szerokości wysięgnika w miejscu brakującego fragmentu pasa.

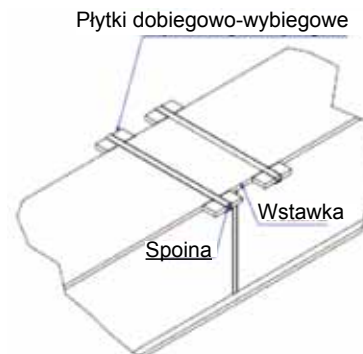
**Rys. 5.** Przyspawanie wstawki z płytkami dobiegowo-wybiegowymi  
**Fig. 5.** Welding inserts with run-on and run-off plates

- 14) Wykonanie ukosowania wstawki.
- 15) Przyspawanie wstawki spoinami szczelnymi (rys. 5).
- 16) Przyspawanie punktowymi spoinami szczelnymi płytek dobiegowo-wybiegowych - wymiary płytek: 12x40x40 mm (rys. 5).

- 17) Wykonanie połączenia spawanego wstawki (rys. 5).
- 18) Odcięcie płytek dobiegowo-wybiegowych, oznakowanie stemplem identyfikacyjnym spawacza i przekazanie do dyspozycji KJ (kontroli jakości).

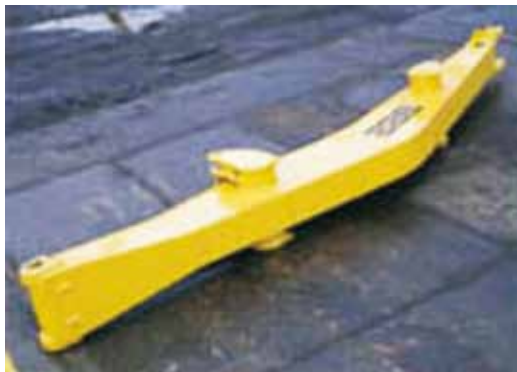
Na rysunku 6 przedstawiono ten sam wysięgnik po ponownej naprawie. Ładowarko-koparka pracowała z tym wysięgnikiem bezawaryjnie przez kolejne 5 lat, tj. do czasu wycofania jej z eksploatacji. W okresie eksploatacji nie stwierdzono objawów zmęczenia wysięgnika w obszarze wykonanej naprawy.

Rys. 6. Wysięgnik po naprawie  
Fig. 6. Boom after repair

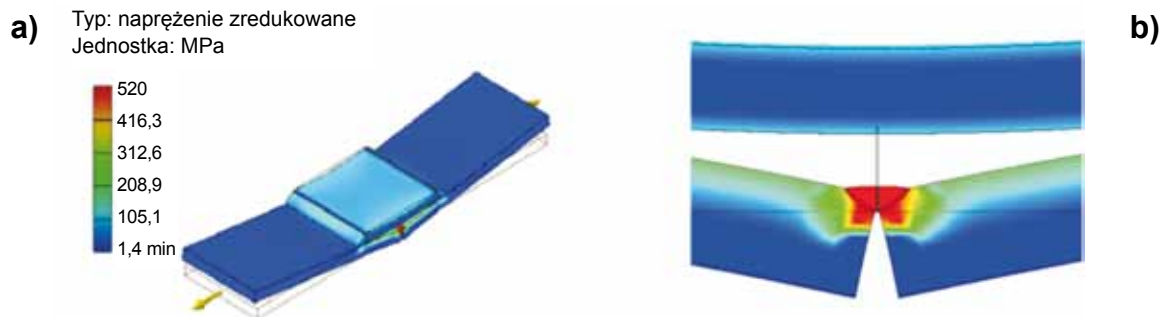
Po przyłożeniu siły symulacyjnej, rozkład naprężeń zredukowanych w modelu połączenia nakładkowego, przedstawiono na rysunku 9a. Wielkość naprężeń w pasach i nakładce jest mniejsza od wartości przyjętych w założeniach. Natomiast naprężenia powstałe w spoinie zespalażącej pas górny w miejscu pęknięcia, przekraczają wytrzymałość na rozciąganie zastosowanego materiału (rys. 8b). Tak duża koncentracja naprężeń w spoinie jest spowodowana nieodpowiednim przekrojem poprzecznym złącza oraz karbem stanowiącym brak pełnego przetopu w strefie pęknięcia.

Zjawisko to wynika z faktu, że naprężenia nie rozłożyły się równomiernie w złączu i nakładce. Naprężenia rozciągające w nakładce (porównywalne z naprężeniami występującymi w pasach – rys. 9a), spowodowały jedynie jej odkształcenie w zakresie naprężeń sprężystych.

górnego przenosi obciążenia, zastosowana na niej nakładka nie spełnia oczekiwanego zadania – rozkład naprężeń w spoinach zespalających pęknięcie i mocujących nakładkę nie jest równomierny (rys. 9b), – ze względu na wielkość naprężeń, dopiero utrata spójności złącza w miejscu pękniętego pasa spowodowała, że nakładka przejęła funkcję dźwigara (rys. 10).

**Rys. 9.** Rozkład naprężeń zredukowanych w modelu połączenia nakładkowego: widok perspektywiczny z góry (a), umiejscowienie maks. naprężeń (b)

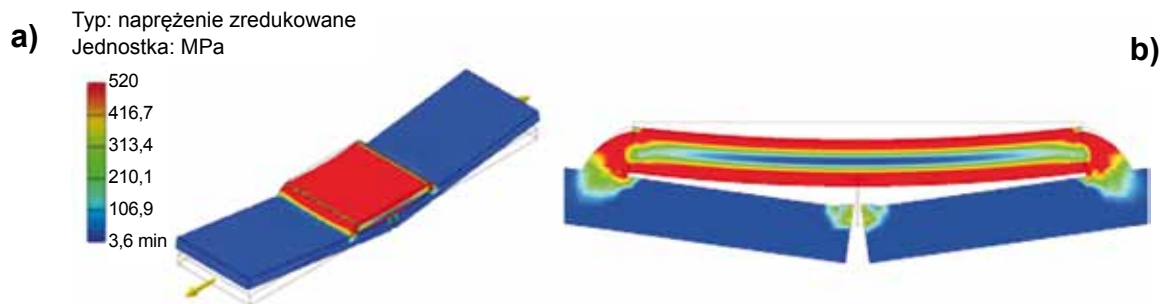
**Rys. 10.** Rozkład naprężeń zredukowanych w modelu połączenia nakładkowego po utracie spójności w spoinie eliminującej pęknięcie pasa górnego: widok perspektywiczny z góry (a), widok z boku (b)

Po rozerwaniu spoiny zespalającej pęknięcie pasa górnego, naprężenia w pasie pozostały na stałym poziomie, natomiast na powierzchniach nakładki wystąpiło odkształcenie plastyczne (zginanie – strefa środkowa nakładki nie uległa odkształceniu plastycznemu), a w spoinach montażowych naprężenia ścinające przekroczyły wytrzymałość materiału, co w efekcie również doprowadziło do jego rozerwania.

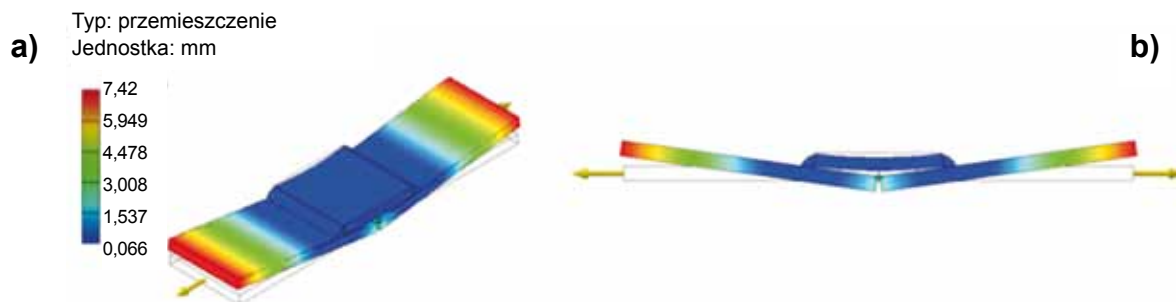
Obciążony model połączenia nakładkowego, ulega także znacznej deformacji w wyniku asymetrycznego rozłożenia naprężeń, co również wpływa niekorzystnie na funkcję wykonanego złącza – deformacja sprzyja odrywaniu spoin montażowych nakładki od pasa (rys. 11). W warunkach rzeczywistych deformację eliminuje spoina łącząca pas górny ze środkiem.

**Rys. 11.** Rozkład przemieszczeń w modelu połączenia nakładkowego pod obciążeniem krytycznym, po utracie spójności w spoinie eliminującej pęknięcie pasa górnego: widok perspektywiczny z góry (a), widok z boku (b)

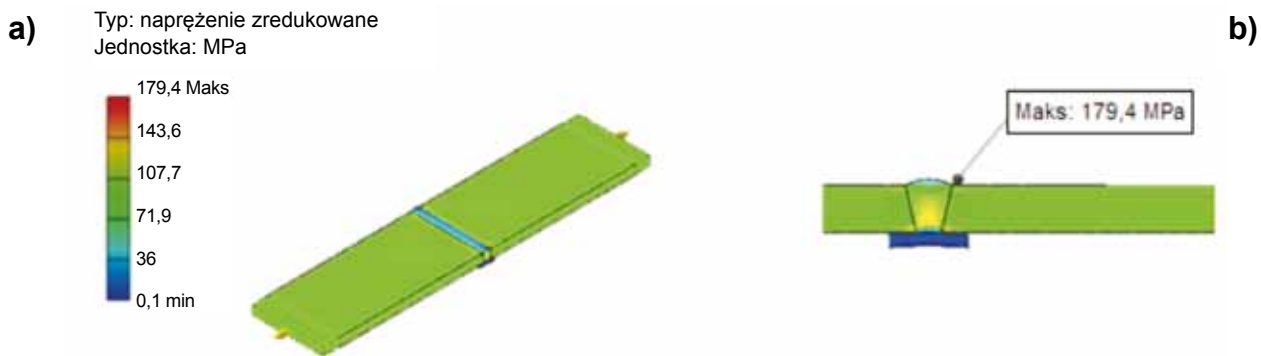
Na rysunku 12 przedstawiono rozkład naprężeń w modelu połączenia doczołowego. Wygenerowany obraz modelu przedstawia stan, jakiego oczekuje się od poprawnie zaprojektowanego i wykonanego złącza. Świadczą o tym m.in.:

- równomierny rozkład naprężeń rozciągających,
- brak naprężeń ścinających,
- minimalna koncentracja naprężeń w strefach przejścia lica spoiny w materiał rodzimy,
- nieodkształcony model,
- naprężenia maks. nie przekraczają naprężeń dopuszczalnych,
- minimalny współczynnik bezpieczeństwa oscyluje w granicach wartości przyjętej w założeniach wstępnych.

**Rys. 12.** Rozkład naprężeń zredukowanych w modelu z połączenia doczołowego: widok od strony lica (a), szczegół widoku od strony grani (b)  
**Fig. 12.** Reduced stress distribution in the model of butt joint: a view from the side face (a), detail view of the side of the root (b)

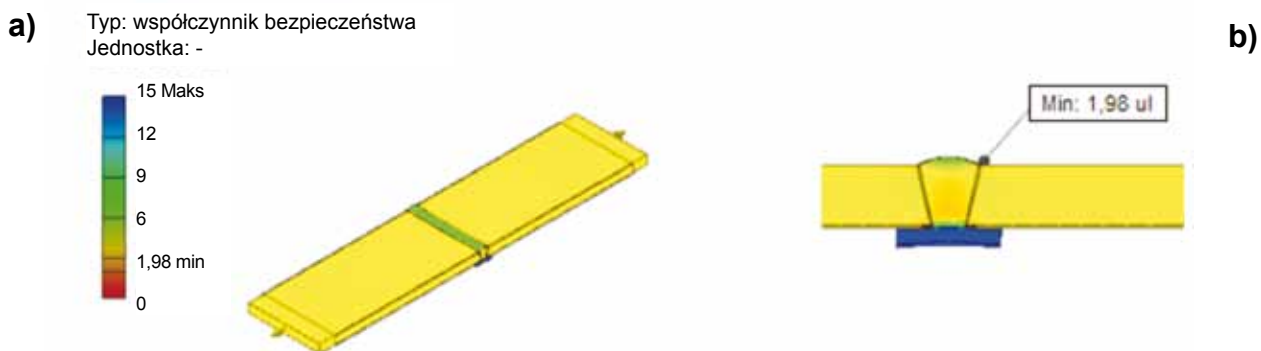
Rozkład wartości współczynnika bezpieczeństwa przedstawiono na rysunku 13. Jego minimalną wartość wynoszącą 1,98 zanotowano przy przejściu lica spoiny w materiał rodzimy (rys. 13b). Dlatego też przy

Po dokonaniu przeliczeń, zredukowany współczynnik bezpieczeństwa w złączu (w spoinie i strefie wpływu ciepła) podczas rozciągania przyjmie wartość 1,58. Uzyskane wyniki badań po dokonaniu przeliczeń, również potwierdzają poprawność zastosowanej technologii naprawy.

**Rys. 13.** Rozkład współczynnika bezpieczeństwa w modelu połączenia doczołowego: widok od strony lica (a), przekrój poprzeczny połączenia (b)  
**Fig. 13.** The safety factor distribution in the model of butt joint: a view from the side face (a), the cross-section of joint (b)
