# System nadzorowania jakości procesów spawalniczych zgodny z wymaganiami ISO 3834 w oparciu o standardy ISO 9001 – część 1

Welding process quality supervising system compliant with ISO 3834 standard based on ISO 9001 standards – part 1

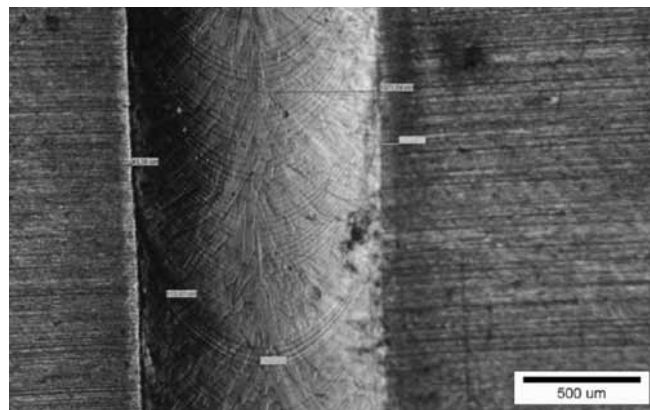
Rys. 3. Zdjęcie makro próbki A od strony lica, powiększenie 50-krotne (źródło: opracowanie własne)  
Fig. 3. Macrophotography of A sample from weld face side, magnified 50 times (source: own case study)

Podczas oględzin wizualnych od strony lica nie stwierdzono wad. Lico gładkie, regularne, bez przepaleń.

Widoczna bardzo wąska strefa wpływu ciepła (SWC). Od strony grani: wyraźna, równa krawędź w miejscu złączenia wskazuje na brak przetopu. Od tej strony dość wyraźnie widoczna SWC.

Na rysunku 3 przedstawiono spoinę w powiększeniu 50-krotnym. Widoczna nadzwyczaj regularna faktura wynikająca z płynnego i równomiernego przesuwania się źródła ciepła. Charakterystyczny układ „izoterm”. Lico spoiny szersze od grubości użytej blachy (ponad  $1000 \mu\text{m}$ ). Widoczna z lewej strony wyraźna, regularna krawędź wskazuje na to, że w tym miejscu nastąpiło przesunięcie osi promienia laserowego w stosunku do osi łączonych elementów, czego wynikiem jest brak przetopu, przyklejenie będące wadą spawalniczą.

Poprawę głębokości wtopienia można uzyskać przez zastosowanie jednej z dostępnych na rynku mieszanek gazu osłonowego na bazie argonu i wodoru stosowanych przy spawaniu stali austenitycznych metodą TIG. Zastosowanie mieszanek z grupy R1 (PN EN ISO 14175:2009) w sposób znaczący wpływa na zawężenie łuku, dając węższą spoinę. Bardziej „energetyczny” łuk pozwala na poprawę wtopienia i zwiększenie prędkości spawania, zaś wodór zawarty w mieszance redukuje tlenki metali. Do spawania

zmechanizowanego zalecane są VARIGON H6 i, w niektórych przypadkach, VARIGON H10 (nazwa handlowa Linde Gaz). Są one stosowane również jako tzw. gazy formujące grań spoiny.

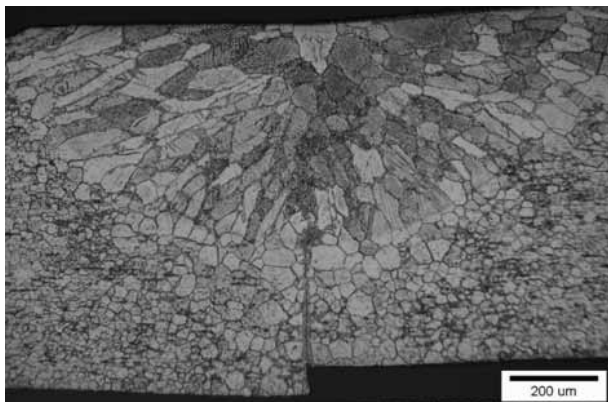
Rys. 4. Zdjęcie mikro próbki A, powiększenie 100-krotne (źródło: opracowanie własne)

Na rysunku 4, wykonanym ze 100-krotnym i na rysunku 5 wykonanym z 200-krotnym powiększeniem, widoczne bardzo regularne kryształy materiału spoiny, znacznie większe od kryształów materiału rodzimego. Struktura ferrytyczna. Lico płaskie, bardzo wyraźna linia wtopienia. Przesunięcie płaszczyzn łączonych blach wynosiło ok.  $80 \mu\text{m}$  (ok. 10% grubości złącza). W tej części spoiny brak przetopu na grubości ok.  $340 \mu\text{m}$ , co stanowi prawie 40% grubości złącza. Mała, prawie niewidoczna strefa wpływu ciepła.

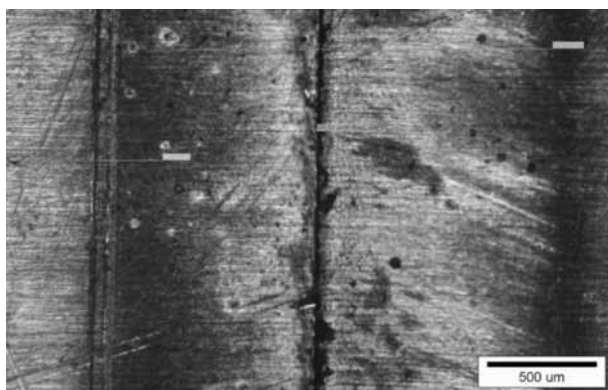
Rys. 6. Widok próbki A od strony grani (źródło: opracowanie własne)

Na rysunku 6, wykonanym od strony grani spoiny z 50-krotnym powiększeniem, widoczne są wybarwienia termiczne od strony wewnętrznej obudowy domofonu spowodowane znacznie mniejszym strumieniem gazu chłodzącego. Brak przetopu grani sprawia, że złącze należy uznać za wadliwe.

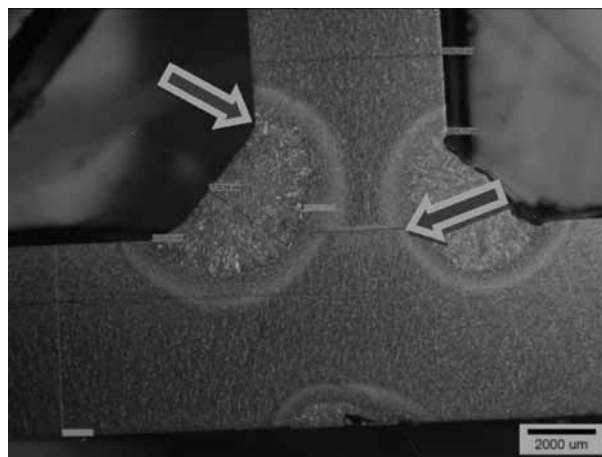
Rys. 7. Widok przekroju spoiny próbki B w powiększeniu 8-krotnym (źródło: opracowanie własne)

Na rysunku 7 przedstawiono powiększenie przekroju złącza teowego stosowanego do łączenia elementów stojaka ekspozycyjnego na napoje. To połączenie ze stali konstrukcyjnej zwykłej jakości (S235JR) wykonuje się metodą MAG w osłonie gazu dwuskładnikowego M21 (PN EN ISO 14175, lewa spoina na rys. 7) i TIG (spoina po prawej stronie na rys. 7) w osłonie argonu (I1 wg przytoczonej powyżej normy). W obydwu przypadkach widoczne wklęsłe lico, mały przetop w granicach 2,5 do 3 mm (wymagany min. 4 mm) i podtopienie krawędzi. Opisane wady spawalnicze dyskwalifikują to złącze.

Wykonywane w zakładzie akcesoria sklepowe są poddawane obciążeniom statycznym i dynamicznym, a więc połączenia spawane muszą gwarantować trwałość. Przeprowadzone badania wykazały, że połączenia nie mają zapewnionej wymaganej jakości, wynikającej głównie ze zbyt małego przetopu spawanych elementów. Niewystarczające przetopienie materiału jest wadą technologiczną wynikającą nie tyle z małych umiejętności spawaczy, ile ze złego doboru materiałów i technologii. Wadą wykazaną w badaniu jest zbyt płaskie lico spoiny oraz podtopienia materiału na krańcach złącza Wada ta miała miejsce zarówno w złączu MAG, jak i TIG. Błędy te można wyeliminować przez intensywne szkolenia personelu spawalni

w zakresie dobierania odpowiednich parametrów spawania oraz zmianę systemu kontroli jakości. Pierwsze kroki w kierunku szkoleń i uświadamiania pracowników, jak ważne jest odpowiednie wykonanie spoin i dobór parametrów zostały już zrobione. Zakład otrzymał kwalifikację technologii spawania (WPQR) w Instytucie Spawalnictwa w Gliwicach, na podstawie której opracowano szczegółowe instrukcje spawania (WPS). Następnym krokiem będzie wdrożenie kompletnego systemu nadzorowania jakości spawania, który zagwarantuje odpowiednią jakość przez jasne procedury dla pracowników wykonujących spawanie oraz dla kontrolerów jakości. Można tego dokonać przez wdrożenie ISO 3834 i jej integrację z istniejącym systemem ISO 9001, co będzie przedmiotem drugiej części artykułu.

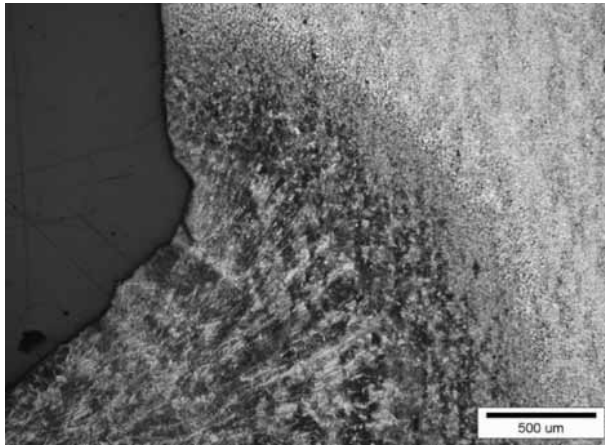
**Rys. 8.** Przekrój spoiny MAG próbki B w powiększeniu 50-krotnym (źródło: opracowanie własne)

Przekrój spoiny MAG w powiększeniu 50-krotnym w miejscu zaznaczonym strzałką po lewej stronie (rys. 7) przedstawiono na rysunku 8. Widoczna bardzo wyraźna strefa wpływu ciepła, regularne kryształy materiału stopiwa ułożone zgodnie z kierunkiem zastygania oraz wspomniane wcześniej podpalenie krawędzi dalszej spoiny.

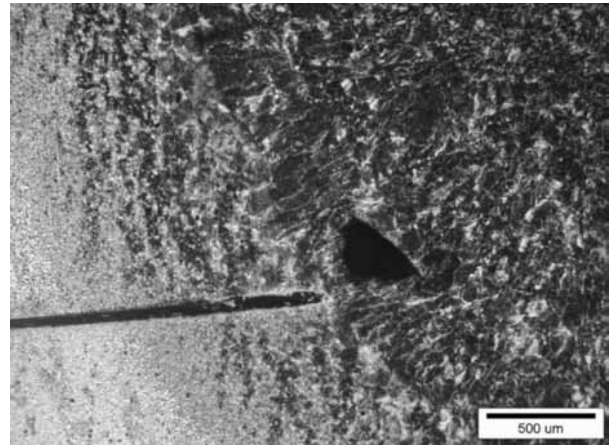
**Rys. 9.** Przekrój spoiny TIG próbki B w powiększeniu 50-krotnym (źródło: opracowanie własne)

Na rysunku 9 widoczny przekrój mikro spoiny TIG w powiększeniu 50-krotnym. Widoczna wyraźna różnica między materiałem rodzimym, a stopiwem, kryształy stopiwa ułożone zgodnie z kierunkiem zastygania. Zdjęcie ujawniło pęcherze powietrza i zanieczyszczenia w złączu.
