3 **Anomalous properties of steel of old railway bridges in the light of diagnostic**
4 **tests**

5 **Anomalne właściwości stali starych mostów kolejowych**
6 **w świetle badań diagnostycznych**

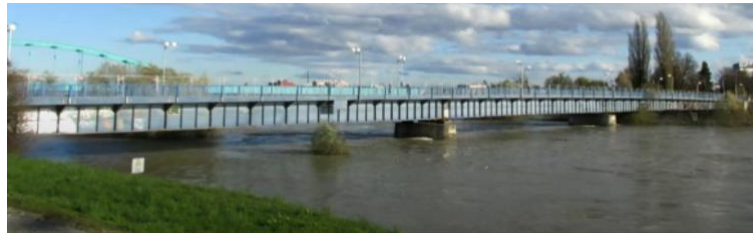
52
 53 **Rys. 1.** Most drogowy na Sawie pod Zagrzebiem [7]
 54 **Fig. 1.** Road bridge over the Sava River near Zagreb [7]

42 W drugim przypadku publikacji, autor BW jako recenzent, przeprowadził dokładną refutację treści
 43 artykułu, wykazał lapsus i zanegował jego wydrukowanie. Artykuł bezdyskusyjnie jednak wydrukowano.
 44 Rodzi się pytanie: dlaczego „tytułarny autor i recenzenci” oraz Redakcja, znając dokładnie zaistniałą
 45 sytuację, tak bezdyskusyjnie zdecydowali? Czy fakt ten nie kwalifikuje się do Księgi Rekordów Guinnessa?
 46 Według autorów artykułu wzorcową, priorytetową analizę projektowanych mostów przedstawili
 47 wykonawcy dwóch obiektów na rzece Sawie pod Zagrzebiem w Jugosławii, oddanych do eksploatacji
 48 w listopadzie 1939 rok. Były to obiekty przedstawione na **Rys. 1÷3** [7]:

- 49 a) most drogowy o długości 220 m (prześla: 54,6 + 2*55,075 + 54,6) ze stali St44,
 50 b) dwutorowy most kolejowy o długości 306m (prześla: 57,50 + 135,54 + 58,00 + 55,00). Dźwigary nośne
 51 nitowane ze stali St52, a wiatrownice, wieszaki i jezdnie spawane ze stali St37.

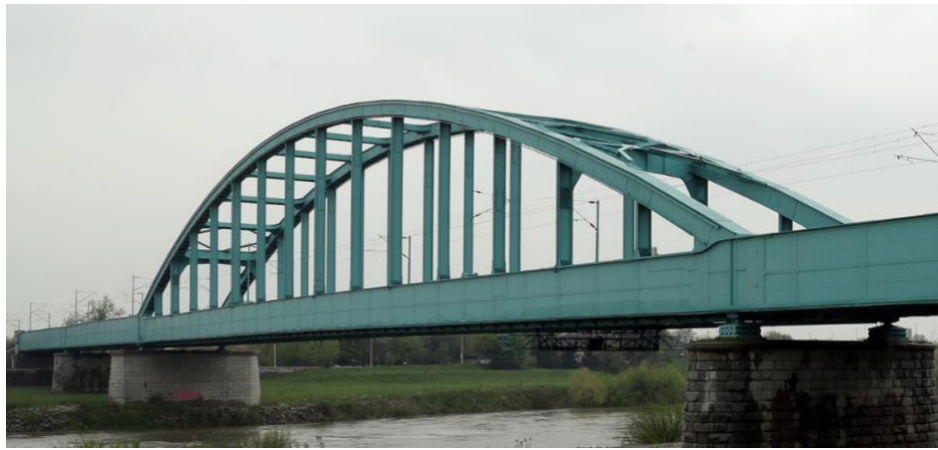
59 **Rys. 3.** Most kolejowy Hendrix Bridge na rzece Sava (1937) [7]

60 **Fig. 3.** Railway bridge Hendrix Bridge over the Sava River (1937) [7]

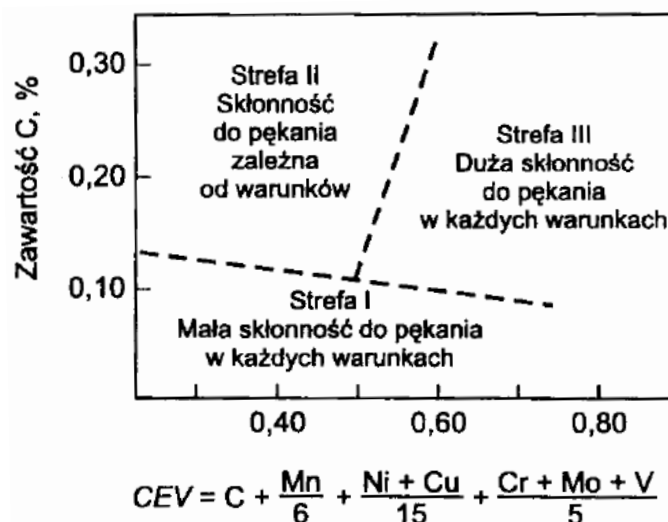
149 Rys. 6. Wpływ zawartości C i CEV na tworzenie się pęknięć w SWC [14]
150

151 Fig. 6. The influence of C and CEV content on cracks formation in the HAZ [14]

140 Węgiel jest podstawowym składnikiem stali; od jego zawartości zależy mikrostruktura i właściwości.
141 Wytrzymałość i twardość rosną ze wzrostem zawartości węgla, natomiast ciągliwość, odporność na pękanie,
142 spawalność i skrawalność – maleją (Tab. IV, Rys. 5,6). Węgiel najmocniej zwiększa wytrzymałość i twardość.
143 Wpływ zawartości węgla rozpuszczonego w żelazie na granicę plastyczności ferrytu przedstawiono na rys.
144 5, a wpływ zawartości węgla i równoważnika CEV (ang. Carbon Equivalent) do tworzenia się pęknięć w SWC
145 (Strefa Wpływu Ciepła) na Rys. 6, według [14].

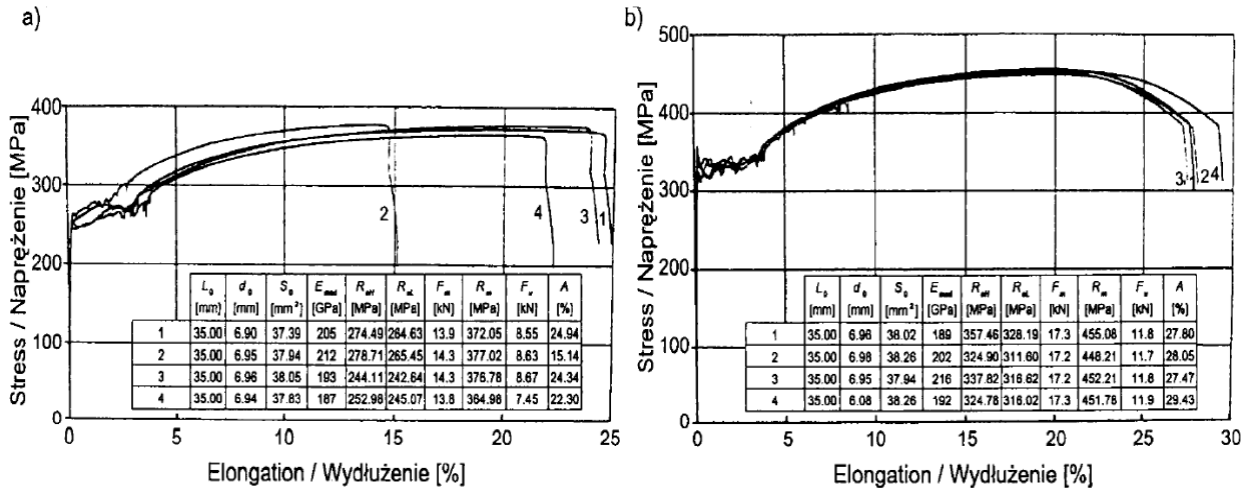
197 Rys. 9. Wykres rozciągania stali (C=0,025 %) mostu kolejowego z 1873 r. na linii 353, a) stal starzona, b) stal
 198 normalizowana
 199 Fig. 9. Tensile charts of steel (C= 0,025 %) of railway bridge from 1873 on line 353, a) aged steel, b) normalized steel
 200

190 Wyniki badań wartości R_{eH} i R_m , w Tab. II i III wykazały, że efekt starzenia samorzutnego jest znaczny
 191 w stalach zlewnych o małej zawartości węgla (kol. 3), mniejszej niż 0,10%. Stopień i szybkość starzenia są
 192 ważne dla każdej stali, nawet w zakresie tego samego gatunku (Rys. 9). Nigdy jednak badacze nie uzyskali
 193 wartości niższej niż $R_{eH} = 220$ MPa. Taką też wartość $R_{eH} = 220$ MPa i $R_m = 320 + 380$ MPa zalecił przyjmować
 194 (bez konieczności badań) Międzynarodowy Związek Kolei UIC już w roku 1986 [17]. Słusznie również
 195 Eurokod 3 (EN 1993-1-10: 2007) zalecił najniższą wartość pracy łamania $KV \geq 27$ J stosować w doborze stali
 196 na nowe konstrukcje, a nie stosować jej w konstrukcjach użytkowanych (por. Rys. 8).

201 „Rekordziści amerykańscy” [18] dla stali S235JR uzyskali wartości $R_{eH} = 340$ MPa i jej zmniejszenie w wyniku
 202 starzenia do $R_e = 235$ MPa, czyli o 30,9 %. Autorzy niniejszego artykułu wpływ maksymalnego starzenia stali
 203 stwierdzili w moście na linii kolejowej nr 353, nad przesmykiem Zbiornika Pakowskiego, zgodnie z rys. 9.
 204 Wartość granicy plastyczności uległa zmniejszeniu z wartości $R_{eH} = 325$ MPa do wartości $R_{eH} = 253$ MPa, czyli
 205 o 22,2 %. W pozostałych przypadkach wartości te były mniejsze – por. rys. 10. Średnio, według badań
 206 własnych (tabl. II i III, kol. 4), eksploatacyjny spadek wartości R_{eH} w stalach omawianych mostów ma wartość
 207 32,8 MPa, tj. około 15 % wartości pierwotnej.
