Degradation processes in normalized steels St37-12 and 18G2A of two operational structures from the 20<sup>th</sup> century

## Procesy degradacyjne w stalach normalizowanych St37-12 i 18G2A dwóch eksploatowanych konstrukcjach budowlanych z XX wieku

Bernard Wichtowski <sup>1</sup>, Janusz Hołowaty <sup>2,\*</sup>

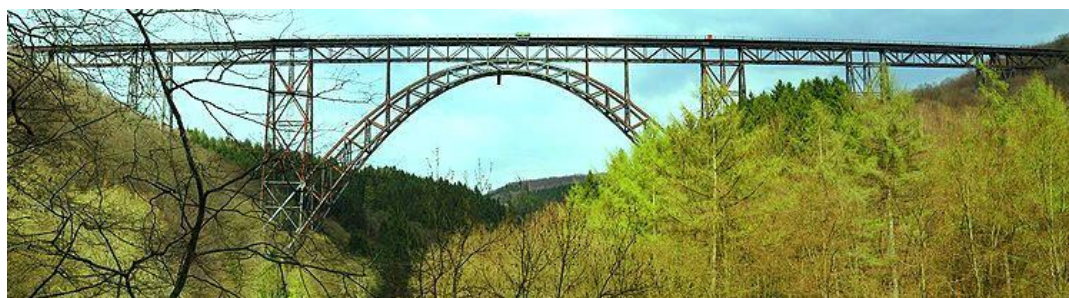
**Rys. 2.** Widok mostu Müngsten - pierwszy duży most ze stali zlewnej w Niemczech

**Fig. 2.** The view of the Müngsten Bridge – the first big bridge made of mild steel in Germany

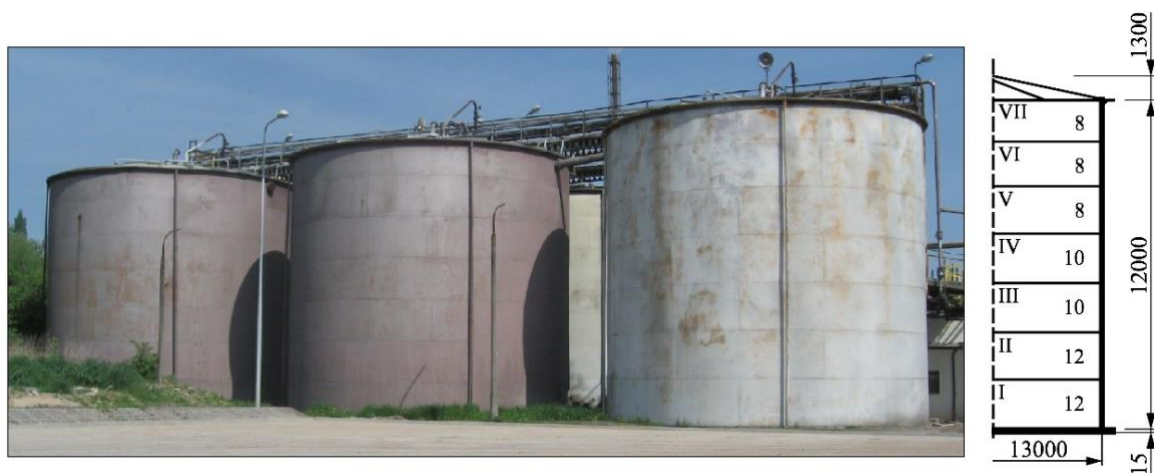
Na rys. 6 przedstawiono widok zespołu pięciu zbiorników o pojemności po 1500 m<sup>3</sup> każdy, wybudowany w roku 1973 z przeznaczeniem na magazynowanie kwasu fosforowego. Dlatego też ich płaszcze pionowe oraz pokrycia dachowe od środka zabezpieczono wykładziną gumową o grubości 5 mm, a dno wyłożono płytkami kwasoodpornymi. Zmiana technologii produkcji zakładu zmieniła produkt magazynowania na ciekły nawóz ogrodniczy.

**Rys. 6.** Zespół pięciu zbiorników cylindrycznych w Szczecinie i schemat ich konstrukcji

**Fig. 6.** The complex of five cylindrical tanks in Szczecin and scheme of their structure

Na rys. 6 przedstawiono również schemat konstrukcyjny zbiornika o średnicy  $D_w = 13,0$  m. Jego płaszcz o wysokości 12,0 m jest wykonany z siedmiu poziomych arkuszy. Sześć dolnych o wysokości 1,75 m i pierścienia górnego o wysokości 1,50 m. Dwa dolne arkusze mają grubość 12 mm, dwa następne 10 mm i trzy górne 8 mm.
