Technologie spawalnicze podczas remontu pieca obrotowego w cementowni

Welding Technology during the renovation of the cement rotary kiln

The paper shows the process of exchanging part of cement kiln, which based on the experiences of supervision orders welding operations carried out in the range of the above exchange. The exchange process consists of two steps. The first is to prepare two sets of girdles during its preparatory work, their installation and welding. The second is the cutting and removal part of the kiln to be replaced and the fitting and welding a new segment. Brought to the attention to technological difficulties and the need to have the necessary experience in conducting this type of work.

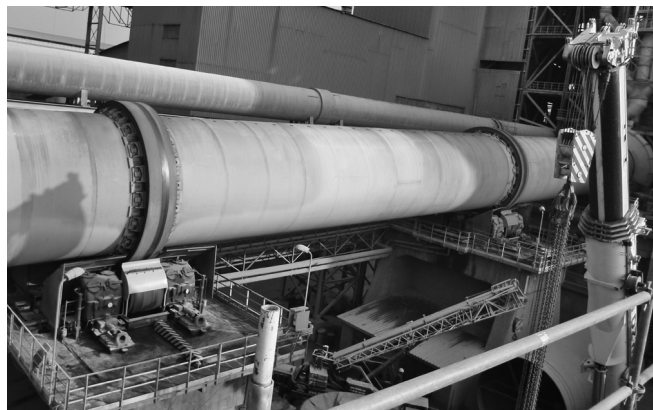
Piec obrotowy to walec o średnicy od 4500 do 6000 mm, zróżnicowanej grubości ścianek, długości do 100 m, ułożony poziomo pod kątem 2÷5°. Pochylenie to powoduje przemieszczanie się surowca wzdłuż osi poziomej pieca podczas jego obrotu (rys. 1).

Rys. 1. Piec obrotowy

Fig. 1. Rotary kiln

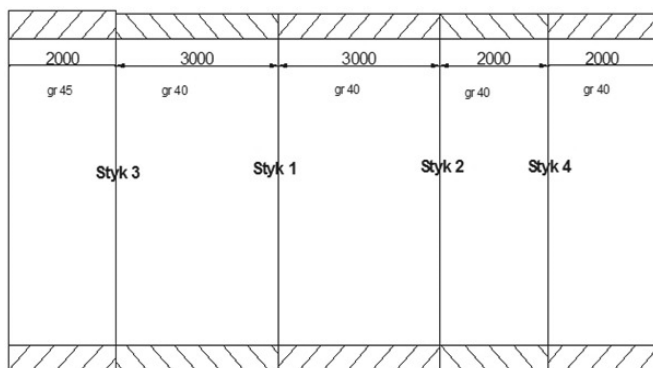
W technologii remontu przewidziano scalenie dwóch segmentów (po 5 cargin każdy) podczas prac przygotowawczych (rys. 2). Następnie segmenty te wraz z dwoma dodatkowymi carginami, należało zamontować w miejsce usuniętego fragmentu pieca.

Rys. 2. Rysunek segmentu złożonego z pięciu cargin
Fig. 2. Picture of segment composed of five girdles

Do tak wyspawanego zestawu 3 cargin dołączono dwie kolejne z każdej strony zestawu po jednej (rys. 2). Dalsze

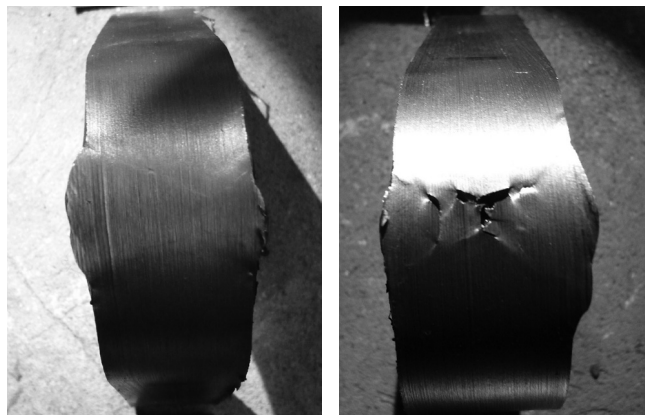
Pomimo posiadania wymaganych uprawnień, badania próbek znacznej części spawaczy dawały wynik negatywny. Świadczy to o braku umiejętności, tychże spawaczy, do wykonywania złączy doczołowych o większych grubościach. Do prac dopuszczeni zostali tylko spawacze, którzy pozytywnie przeszli powyższą weryfikację. Na rysunku 3 przedstawiono przykład próbek po próbie gięcia.

Rys. 3. Próbkki po próbie gięcia
Fig. 3. Samples after bend test

- zweryfikowaniu posiadanych uprawnień spawaczy
 - wymagane aktualne uprawnienie dla metody 111 i 135 wg EN 287-1[3] lub EN ISO 9606-1[4] do wykonywania złączy doczołowych o grubości 40 i 45 mm w pozycjach PA i PF, grupa materiałowa 1.1;
- obligatoryjnie każdy spawacz wykonywał doczołowe złącze próbne, grubości min 30 mm, w pozycjach PA i PF. Złącza poddawane były badaniom ultradźwiękowym i oraz próbom zginania.

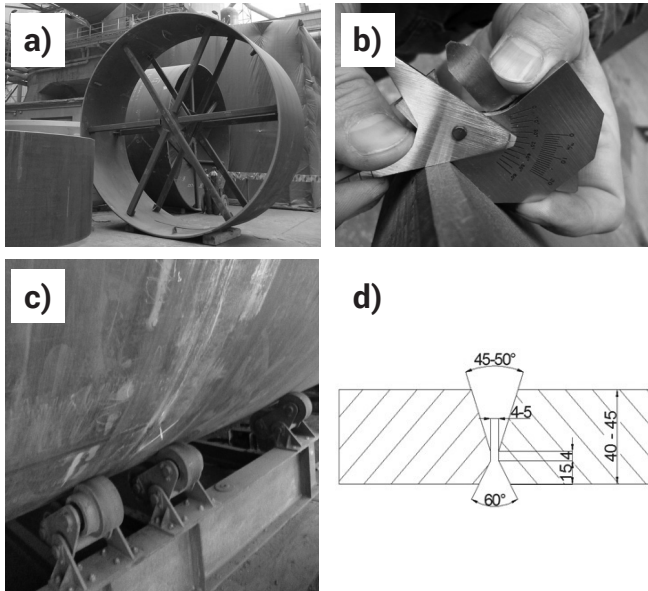
Po oczyszczeniu brzegów carg o średnicy 5000 mm grubości 40 oraz 45 mm (rys. 4a i 4b) ustawiono na obrotniku rolkowym 3 cargi i przeprowadzono pomiary geometryczne wzajemnego ich ustawienia (rys. 4c). Cargi zdystansowano przy pomocy blach gr. 4 mm i unieruchomiono za pomocą śrub i jarzm od wewnętrznej strony płaszcza (rys. 4d i 5a). Dla tak przygotowanego zestawu przeprowadzono pomiary geodezyjne dla zapewnienia ich współosiowości. Nad całością ustawiono rusztowanie i przykryto je brezentową osłoną aby zabezpieczyć miejsce spawania przed niekorzystnymi warunkami atmosferycznymi tj. wiatr, opady (rys. 4a).

Rys. 4. przedstawia: a) pojedynczą cargę i zabezpieczone miejsce spawania, b) przykład ukosowania brzegów carg, c) elementy ustawione na obrotniku, d) schemat przygotowania złącza

Fig. 4. (a) snigiel girdle and and secured a place welding, b) example of chamfering the edges of gridles, c) the elements set to the positioner, d) joint preparation scheme)

Tak zamontowane elementy pieca poddawane były pomiarom geodezyjnym w celu zapewnienia ich współosiowości. Za pomocą śrub ściągających wprowadzono wynikające z pomiarów korekty ustawienia elementów. W wyniku wprowadzonych korekt ulega zmianie geometria przygotowanego złącza, z szczególnie wielkość w gardzieli rowka. Zmiany te wymuszają dodatkową obróbkę poprzez szlifowanie w celu uzyskania założonej geometrii złącza (rys. 4d) oraz zapewnienia możliwości wykonania właściwej warstwy przetopowej.

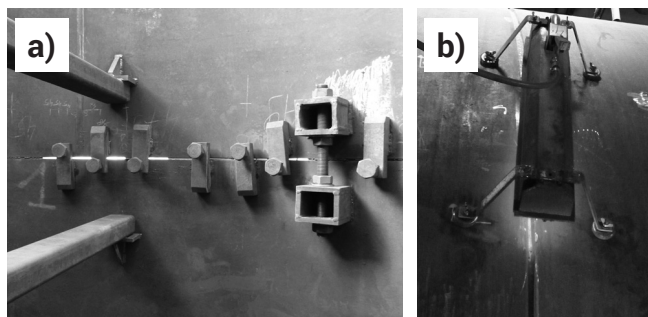
W miejscach wykonywania spoin szczepnych ustawiono promienniki gazowe zasilane propanem (rys. 5b). Po uzyskaniu temperatury minimum 100 °C wykonano 8 spoin szczepnych, równomiernie rozłożonych po obwodzie, o długości ok. 500 mm każda. Spoiny układano symetrycznie po zewnętrznej stronie płaszcza, przez dwóch spawaczy jednocześnie. Proces podgrzewania prowadzony był przez cały okres spawania. Wartość temperatury sprawdzana była okresowo za pomocą pirometru optycznego. Podczas spawania sukcesywnie usuwano blachy dystansowe.

Rys. 5. Unieruchomione człony za pomocą jarzm b) nagrzewanie przed spawaniem

Fig. 5. heating before welding

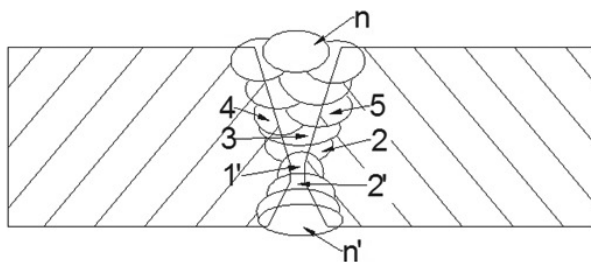
Po usunięciu grani prowadzono spawanie od wewnętrznej strony cargin. Układano dwie warstwy elektrodą otuloną (1', 2' rys. 8). Spawanie prowadzono po przeciwnych stronach płaszcza, następnie obracano segment 90° i uzupełniano warstwę. Przed ułożeniem ściegu następnego poprzedni dokładnie oczyszczano przy pomocy szlifierki i szczotki. Podczas układania kolejnych warstw przestrzegano zasady przesunięcia końców sąsiednich ściegów o min 30 mm. Pozostałe warstwy wypełniające oraz licowe wykonywano metodą 135. Przez cały czas spawania utrzymywano temperaturę podgrzewania do spawania, okresowo kontrolując jej wartość.

Rys. 8. Schemat kolejności spawania
Fig. 8. Scheme of welding sequence

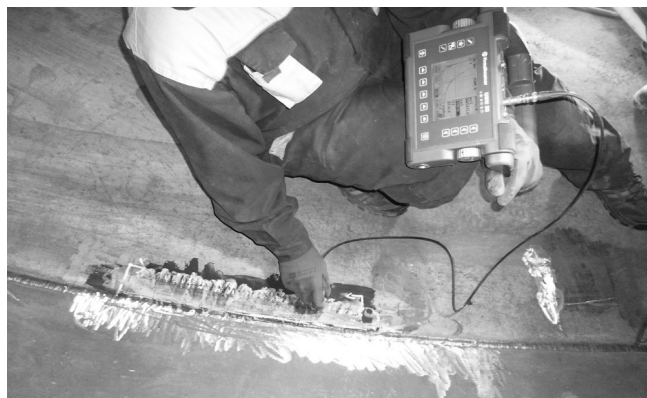
Po ukończeniu spawania na danym styku cargin przeprowadzono nakazane badania – 100% badania VT wg PN-EN ISO 17637[8] oraz 100% badania UT wg PN-EN ISO 17640[11]. Wymagany przez zlecającego (cementownię) poziom jakości określony został jako „B” wg PN-EN ISO 5817[10].

Badania wizualne i ultradźwiękowe przeprowadzane były przez personel posiadający uprawnienia stopnia 2 wg PN-EN ISO 9712[7], po odczekaniu minimum 24h od zakończenia spawania. Badania przeprowadzane były przez niezależne laboratorium wskazane przez cementownię (rys. 9). Stwierdzone niezgodności zostały usunięte poprzez szlifowanie oraz ponowne spawanie. Naprawiane odcinki poddawano również 100% kontroli w zakresie badań VT i UT przy zachowanym poziomie jakości „B”.

Rys. 9. Badanie ultradźwiękowe gotowego styku
Fig. 9. Ultrasonic testing the finished splice

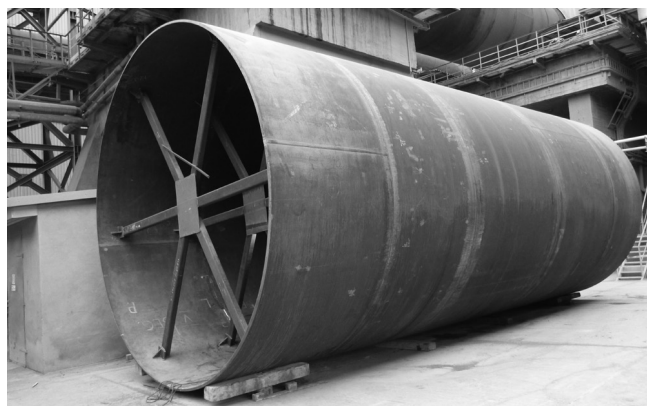
W ten sam sposób wykonano również drugi zestaw pięciu cargin (rys. 10).

Rys. 10. Gotowy segment składający się z pięciu cargin
Fig. 10. Ready segment consisting of five cargin

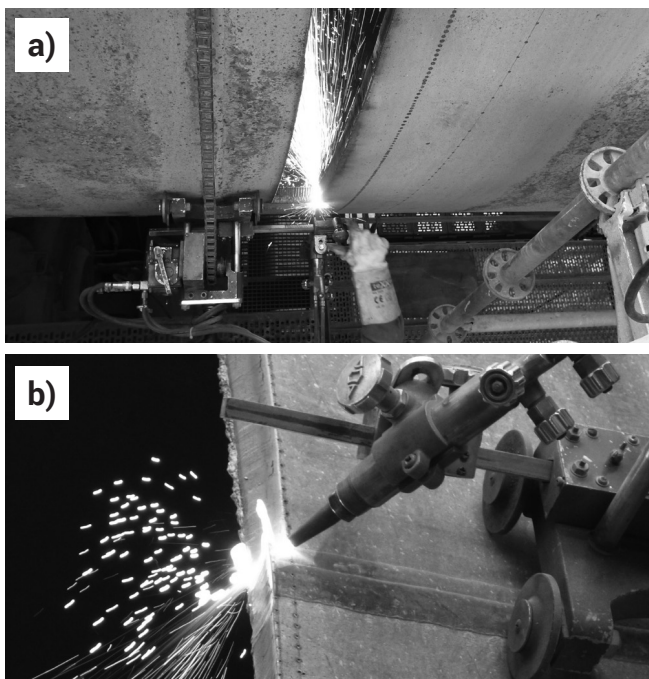
Po wykonaniu pomiarów i wyznaczenia odcinka pieca przeznaczonego do wymiany obszar w obrębie ok. 100 mm od linii cięcia oczyszczono dokładnie z rdzy i innych zanieczyszczeń, a następnie wytrasowano linię cięcia płaszcza. Linię cięcia dodatkowo oznaczono co ok. 20-30 mm przy pomocy punktaka. Oznakowanie takie jest bardziej czytelne i pozwala uniknąć błędów przy cięciu cargin. Od wewnętrznej strony pieca, z której wcześniej usunięto wymurówkę ogniotrwałą, zamontowano rozpory zapobiegające deformacji płaszcza pieca. Pod piecem ustawiono stosowne podpory mające za zadanie utrzymanie w niezmiennym położeniu odciętych końców walczaka. Następnie założono tor jazdy sekatora acetylenowo-tlenowego (sekator firmy Koike) i po sprawdzeniu prawidłowości jazdy wzdłuż wyznaczonej linii cięcia przeprowadzono proces cięcia pozostawiając w dolnej części płaszcza odcinek ok. 1000 mm. Przy cięciu wzdłuż pierwszej linii usuwany jest pas szerokości ok 100 mm (rys. 11a). Zabieg ten pozwala w późniejszym etapie na swobodne usunięcie wyciętego odcinka pieca. Wymieniany odcinek usuwano w trzech osobno odcinanych fragmentach. Przy wykonaniu każdego cięcia sekatorem pozostawiano w dolnej części obwodu pieca odcinek długości ok. 1m.

Po podwieszeniu usuwanego odcinka pieca na zawieszach dźwigu, odcinek ten docinany był przy pomocy palników ręcznych. Pozostające krawędzie pieca zukosowano również za pomocą sekatora (rys. 11b). Tak przygotowany brzeg oszlifowano przy pomocy szlifierki do metalicznego połysku w celu zlikwidowania nierówności i usunięcia, powstałej w wyniku cięcia, zgorzeliny.

Rys. 11. Wycinanie i ukosowanie brzegów starej cergi
Fig. 11. Cutting and beveling the edges of the old segment

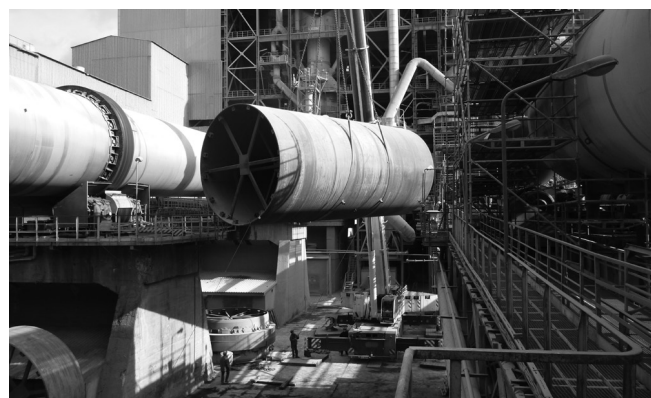
Montaż nowych segmentów wykonano z pomocą dźwigu (rys. 12). Poszczególne segmenty mocowano za pomocą jarzm i śrub ściągających.

Złącza przysparzające szczególnie dużych problemów podczas montażu to złącza pomiędzy „starym” fragmentem pieca, a wstawianym, nowym odcinkiem. Ze względu na deformację odcinka starego oraz różne tolerancje wykonania cergi starych i nowych występują trudności z ich dopasowaniem i centrowaniem. Wymaga to zastosowania zwiększonej ilości jarzm i śrub. Ich obecność znacznie utrudnia prowadzenie procesu późniejszego żłobienia grani i spawania od wewnętrznej strony cergi.

Rys. 12. Wstawianie nowych segmentów pieca
Fig. 12. Inserting new segments the kiln

W obszarach wykonywanych złączy zamontowano rusztowania i przy użyciu plandek brezentowych zabezpieczono je przed wpływem warunków atmosferycznych. Spoiny szczerne, warstwy przetopowe i dalsze spawanie wykonywano analogicznie jak spawanie segmentów opisane w punkcie 4 niniejszego opracowania. Oczywiście przez cały czas spawania prowadzono podgrzewanie do spawania. Wykonane złącza poddano badaniom VT i UT na 100% długości spoin, przy zachowaniu wymaganego poziomu jakości „B” wg PN-EN ISO 5817[10]. Wykryte niezgodności usunięto poprzez ich wyszlifowanie i ponowne spawanie. Odcinki naprawiane poddano ponownej kontroli VT i UT z zachowaniem wymaganego poziomu jakości „B”.
