Ocena możliwości naprawy rurociągu podwodnego ze stali API 5L X65 przy zastosowaniu spawania mokrego

Assessment of the possibility of underwater pipeline repair of API 5L X65 steel with the use of wet welding

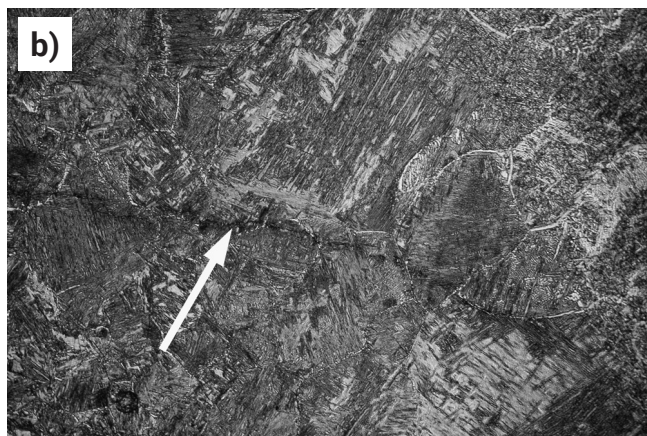
Rys. 11. Pęknięcia w obszarze złączy naprawczych 2-B, próbka bez izolacji: a) pęknięcie w spoinie (pow. 200×), b) pęknięcie w SWC (pow. 400×)

Fig. 11. Cracks in the repair welded joint 2-B, the specimen without isolation: a) crack in weld (magn. 200×), b) crack in HAZ (magn. 400×)

Badania przeprowadzono zgodnie z wymaganiami PN-EN ISO 17639 [33]. Na rysunku 8 przedstawiono ferrytyczno-perlityczną strukturę materiału rodzimego (stal X65 API 5L). Nie stwierdzono występowania defektów materiałowych np. obszarów segregacji siarki. Na rysunku 9 przedstawiono charakterystyczną dla spoiny strukturę dendrytyczną w układzie kolumnowym ferrytu i quasiperlitu. Na rysunku 10 przedstawiono zdjęcia obejmujące wszystkie charakterystyczne obszary złączy: dendrytyczną strukturę spoin, obszary przegrzania i normalizacji SWC oraz strukturę materiału rodzimego. Szczególną uwagę zwrócono na strefę przejścia SWC w materiał rodzimy oraz dobrze widoczną strefę przemiany częściowej. Można zauważyć, że dla próbek wykonanych z ilością wprowadzonego ciepła 1,25 kJ/mm struktury na linii wtopienia posiadają ziarna o mniejszym rozmiarze niż te wykonane energiami liniowymi spawania 1,50 kJ/mm (próbki 1-O; 2-B). Ponadto próbka 2-B bez warstwy izolacyjnej posiada na linii wtopienia ziarna o największym rozmiarze. We wskazanym obszarze zidentyfikowano iglastą strukturę hartowniczą, bainit lub martenzyt (rys. 10a i 10d). Przy zastosowaniu powiększeń 200× i 400× w próbce 2-B zaobserwowano mikropęknięcia, które przebiegają w spoinie (rys. 11a) oraz w SWC (rys. 11b). Są to pęknięcia zimne, a przyczyną ich formowania w rozpatrywanym przypadku jest intensywne odprowadzanie ciepła prowadzące do krótkich czasów stygnięcia $t_{8/5}$ i formowania struktur hartowniczych przy jednoczesnym występowaniu naprężeń oraz wodoru dyfundującego. Podczas badań metalograficznych ujawniono również występowanie mikroprzyklejenia w próbce 1-O (rys. 12).

Najwyższe twardości maksymalne SWC (powyżej 380 HV10) uzyskano dla próbki 2-B (bez izolacji) i ilości wprowadzonego ciepła $Q_1=1,50$ kJ/mm. Dla tego obszaru zidentyfikowano strukturę hartowniczą (bainit). W tej samej próbce stwierdzono występowanie mikropęknięć w SWC oraz spoinie. Pozostałe próbki spełniają kryterium akceptacji ustalone na poziomie 380 HV10, a struktury charakteryzują się mniejszym rozmiarem ziaren.
