Właściwości normalizowanej stali zlewnej mostu kolejowego po 75 latach eksploatacji

Properties of normalized cast steel of the railway bridge after 75 years of exploitation

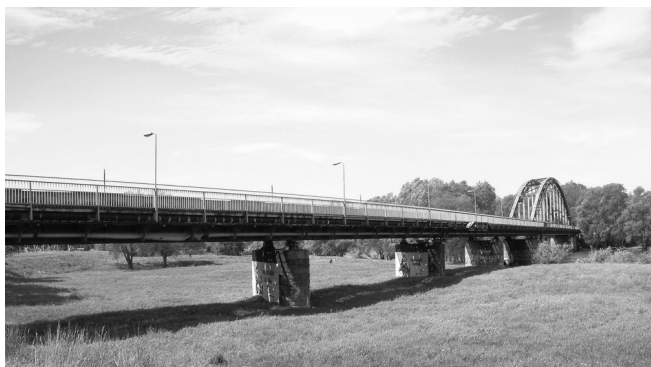
Rys. 2. Widok ogólny 5 przęseł mostowych
Fig. 2. General view of 5 bridge plate girders

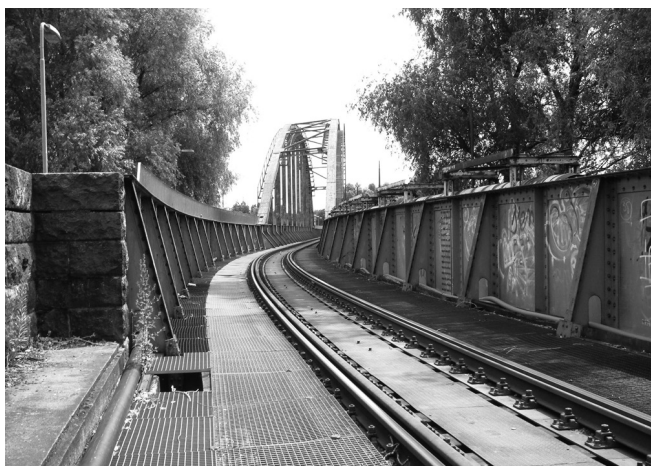
Rys. 3. Jezdnia mostowa
Fig. 3. Bridge deck

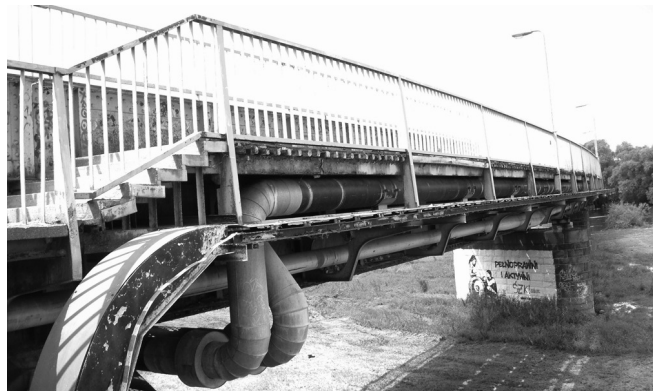
W trakcie odbudowy mostu zaprojektowano dwustronne chodniki publiczne o szerokości 1,5 m, przykryte prefabrykowanymi płytami żelbetowymi o grubości 60 mm, dla umożliwienia mieszkańcom miasta przejścia na drugą stronę Warty. Przynitowane do dźwigarów mostowych wsporniki chodników, w rozstawie osiowym, co 4,0 m są odpowiednio wyprofilowane, co umożliwia na nich również założenie rurociągów i kabli energetycznych (rys. 4).

Rys. 4. Chodnik na moście stan obecny
Fig. 4. Sidewalk on the bridge – the current state

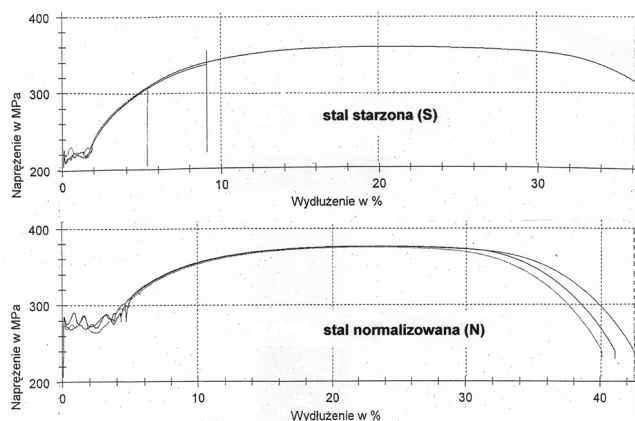
Właściwości mechaniczne i plastyczne stali blachownicowych dźwigarów nośnych mostu określono na podstawie badań statycznego rozciągania próbek (rys. 5) oraz pomiarów twardości metodą Brinella (tabl. II). Badania statycznego rozciągania próbek okrągłych, pięciokrotnych o średnicy bazowej 10 mm dotyczyły:

Rys. 5. Wykresy rozciągania próbek ze stali średnika dźwigara głównego

Fig. 5. The schemes of tensile strength of the web of main beam

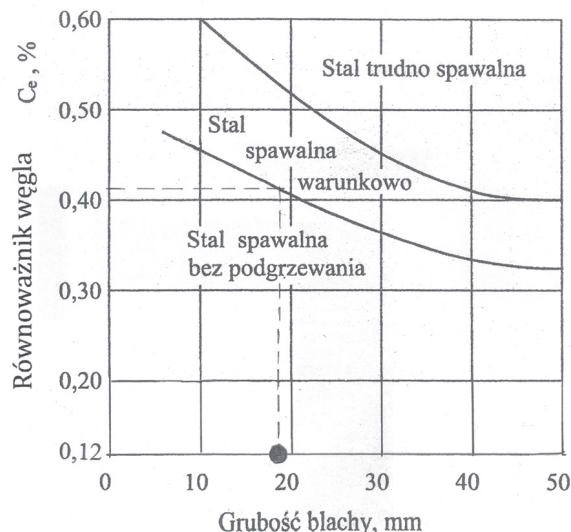
Stal blachownicowych dźwigarów mostowych jest spawalna bez ograniczeń, gdyż wszystkie obliczone wskaźniki (1÷5) dla tej stali są mniejsze od wartości granicznych – rysunek 7.

Rys. 7. Zależność spawalności od Ce i grubości blachy

Fig. 7. Function of weldability versus Ce the plate thickness
