Ultradźwiękowe badanie wytrzymałości wyrobów betonowych o złożonym kształcie geometrycznym

Ultrasound testing of strength for concrete products with complex geometric shape

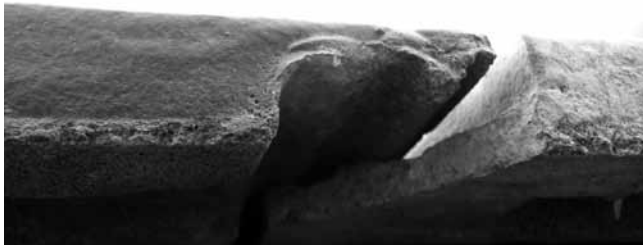
Rys. 2. Odłamane naroże dachówki otwiera drogę dla wody do wnętrza dachu
Fig. 2. Chipped corner of the roof tile opens the way for water to the roof interior

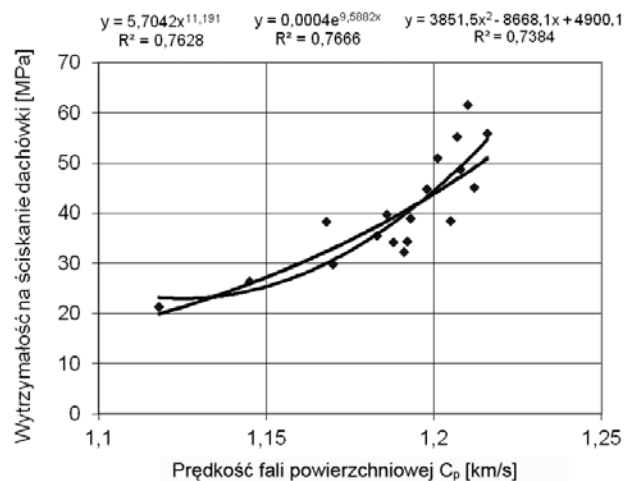
Badaniom poddano dachówki płaskie. Ponieważ celem badań było określenie rozkładu wytrzymałości na ściskanie w różnych miejscach dachówek, należało określić zależność między wytrzymałością zaprawy a mierzoną prędkością fali powierzchniowej C_p . Z kilku dachówek wycięto z grubszych miejsc beleczki o wymiarach 4x4 lub 4x16 cm, które badano ultradźwiękami, a następnie w maszynie wytrzymałościowej określano siłę niszczącą i wytrzymałość na ściskanie. Wyznaczono zależność korelacyjną $f_c = f(C_p)$ (rys. 4), z której obliczano wytrzymałość zaprawy w dachówkach.

Rys. 4. Zależność korelacyjna między prędkością fali powierzchniowej C_p a wytrzymałością na ściskanie f_c próbek wyciętych z dachówek
Fig. 4. Correlation dependence between surface wave velocity C_p and compressive strength f_c , for samples cut from roof tiles

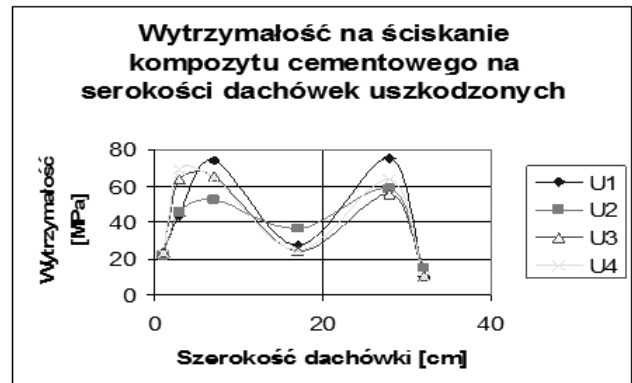
Skrajne (zakładkowe) fragmenty dachówek (rys. 5) oznaczone liczbami 1 i 32 są najsłabsze. Średnia wytrzymałość to 11,8 i 20,6 MPa. Również strefa środkowa ma zbliżoną wytrzymałość 27,6 MPa (rys. 7, 8). W sąsiedztwie odłamanych naroży wytrzymałość tworzywa cementowego dachówek jest również niska, wynosi 11÷14 MPa (tabl. I).

Rys. 7. Rozkład wytrzymałości na ściskanie kompozytu cementowego w dachówkach uszkodzonych

Fig. 7. Distribution of compressive strength for cement composite in damaged roof tiles

Poprawa jakości produkowanej dachówki cementowej będzie możliwa wtedy, kiedy poprawiona zostanie jednorodność kompozytu cementowego w wyrobie. Badania ultradźwiękowe okazały się bardzo dobrym narzędziem do wykrywania obszarów o zaniżonych parametrach wytrzymałościowych. Niewątpliwie przyczyną wysokiej niejednorodności tworzywa cementowego w dachówce są niedostatki technologii prasowania i dojrzewania, która nie zapewnia równomiernego zagęszczenia mieszanki na całej powierzchni. Obszary bardzo cienkie

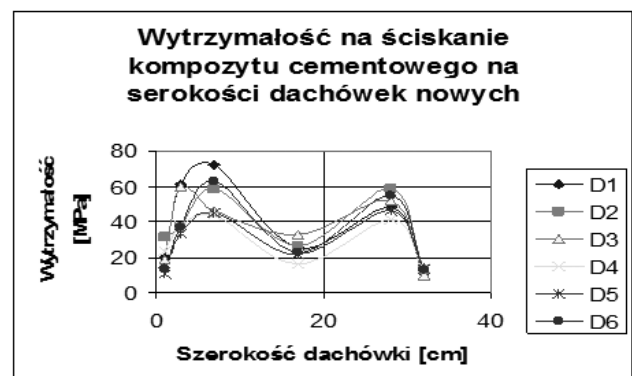
Rys. 8. Rozkład wytrzymałości na ściskanie kompozytu cementowego w dachówkach nowych

Fig. 8. Distribution of compressive strength for cement composite in new roof tiles

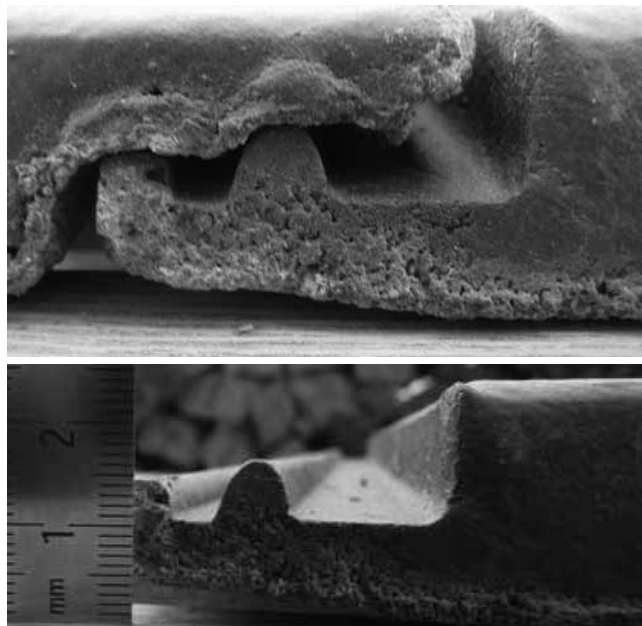
Najwyższą wytrzymałość mają najgrubsze pasma w dachówkach. Osiągnęły one w badanych elementach średni poziom 55÷58 MPa. W trakcie normatywnego badania na złamanie to te fragmenty decydują o wielkości siły niszczącej, a odłamują się naroża nawet czterokrotnie słabsze. Pod obciążeniem (szczególnie śniegiem) słabsze części dachówek, bardzo cienkie, odłamują się. Bardzo ważnym parametrem jest także rozrzut wyników wokół średniej, którego miarą jest odchylenie standardowe. W obszarach mocnych (środkowych) odchylenie standardowe jest duże, ponad 10 MPa, w skrajnych pasach dachówek odchylenie liczbowo jest mniejsze (ponad 5 MPa), ale w stosunku do wartości średniej 11,83 MPa jest bardzo duże. W dwóch z czterech uszkodzonych dachówek średnia wartość w tym skrajnym pasie była niższa od 1 MPa. Pomiary geometrii dachówek wykazały dość znaczne deformacje z płaszczyzny (rys. 9), znacznie przekraczające wartości dopuszczalne, nawet dwukrotnie.

Deformacje, w połączeniu z dużym obniżeniem wytrzymałości w skrajnych obszarach są przyczyną łamania dachówek.

Rys. 9. Znaczna deformacja dachówki, wygięcie z płaszczyzny wynosi 5 mm

Fig. 9. Considerable deformation of the roof tile, bending from the plane is 5 mm

Gdyby kontrola produkowanych dachówek zakładała sprawdzenie niejednorodności cech mechanicznych w dachówkach np. metodą ultradźwiękową, to wymuszałoby to poprawę technologii produkcji, a w konsekwencji jakości wyrobów. Ograniczenie metody kontrolnej do sprawdzenia tylko siły łamiącej jest nadmiernym uproszczeniem i nie odpowiada oczekiwaniom.
