Ocena stanu technicznego kołpaków generatorów na podstawie pomiarów magnetycznych niestabilności austenitu dla stali G18H18

Assessment of technical condition of generator rotors end winding retaining rings based on magnetic measurements of instability of G18H18 steel austenite

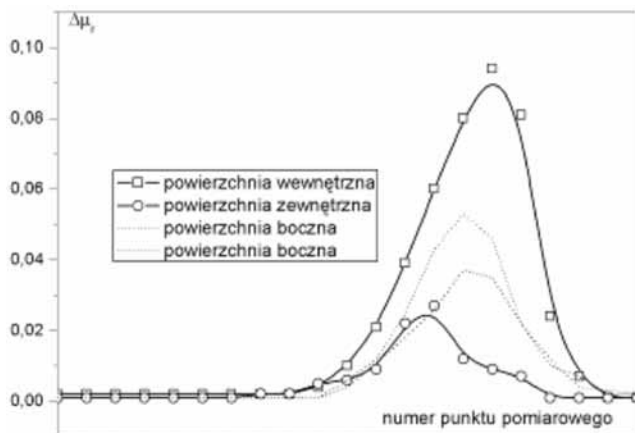
Rys. 4. Zmiana przenikalności magnetycznej w części odkształconej plastycznie [2, 4]

Fig. 4. Magnetic permeability change in the plastic deformed element [2, 4]

element poddany odkształceniu plastycznemu. Rysunek 4 przedstawia zależności magneto – mechaniczne zachodzące w badanym materiale.

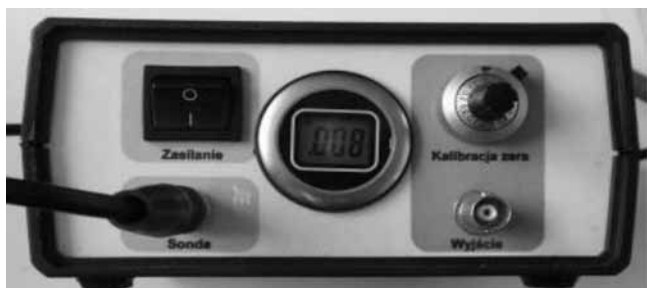
Rys. 5. Magnetoskop wykonany na potrzeby grantu własnego

Fig. 5. Magnetoscope made during own research project

Pomiar przenikalności magnetycznej przeprowadzono za pomocą urządzenia wyposażonego w punktową kontaktową sondę pomiarową pokazaną na rysunku 5.

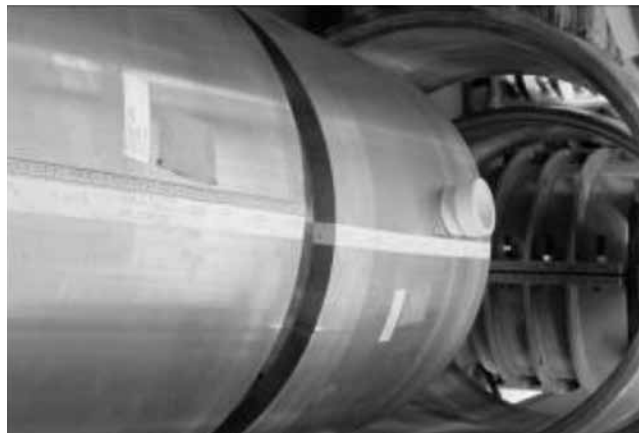
Rys. 6. Kołpaki wirników generatorów

Fig. 6. Generator rotors cap

Stal chromowo – manganową pozyskano z osłony połączeń czołowych uzwojenia wirnika generatora (kołpaka). Fotografie przykładowych kołpaków wirników generatorów i badany wycinek elementu kołpaka zamieszczono na rysunkach 6 i 7.
