Spawalność tytanu Grade 2 na przykładzie płaszczowo-rurowego wymiennika ciepła

Weldability of titanium Grade 2 on example of shell and tube heat exchanger

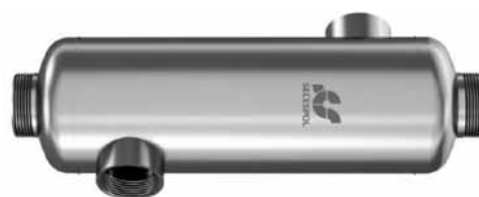
Rys. 1. Płaszczowo rurowy wymiennik ciepła typu TI 250 wykonany z tytanu Gr. 2 produkowany przez firmę SECESPOL [4]

Fig. 1. Tube and shell heat exchanger type TI 250 made of titanium Gr. 2 manufactured by SECESPOL

z serii TI (wymienniki tytanowe). Oprócz szeregu zalet związanych z zastosowaniem tytanu charakteryzują się one niskimi stratami ciśnienia przy wysokich przepływach oraz kompaktowymi rozmiarami. Dodatkowo zastosowanie rur karbowanych pozwala na zwiększoną turbulizację przepływu w obszarze warstwy przyściennej, co intensyfikuje wymianę ciepła. Przykład omawianego wymiennika przedstawiono na rysunku 1.
