Mała konstrukcja stalowego wiaduktu kolejowego i duży problem naprawczy

A small steel structure of a railway viaduct and great repair problem

The material and technological issues associated with refurbishment of a steel plate girder span of a railway viaduct with severe corrosion damages are presented. The refurbishment works required to restore areas eroded by corrosion by welding reinforcing materials. The range of the executed refurbishment works and their technology as well as material test results of the strengthened members are presented.

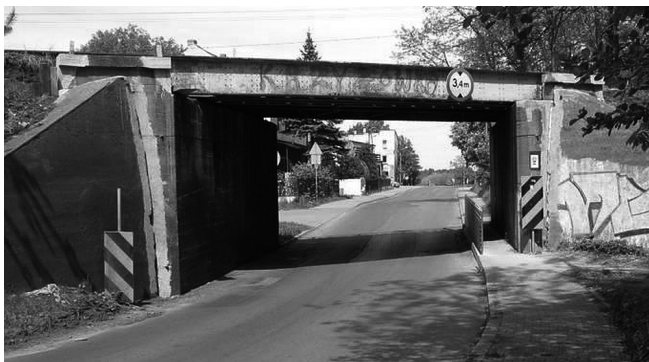
Rys. 1. Widok ogólny wiaduktu
Fig. 1. General view of the viaduct

Jednoprzęsłowy, stalowy nitowany wiadukt kolejowy jest usytuowany w km 16,365 na linii nr 149 Zabrze Makoszowy-Leszczyny (rys. 1). Ustrojem nośnym, będącym przedmiotem analizy, jest ukośne przęsło blachownicowe z pomostem otwartym i jezdnią dolną usytuowane pod torem nr 1. Modernizację przęsła wykonano w ramach projektu pn.: „Udrożnienie podstawowych ciągów wywozowych w ruchu towarowym na terenie Śląska, etap IV”. Blachownicowe dźwigary główne przęsła o rozpiętości podporowej 9,22 m, w rozstawie poprzecznym 3,03 m, mają średnik o przekroju 13×806 mm i pasy o przekroju 12×300 mm. W części środkowej pasy wzmocnione są dwiema nakładkami o przekroju 12×300 mm. Połączenie pasów ze środkikiem wykonowano za pomocą dwustronnych kątowników 130×130×12 mm połączonych nitami Ø23 mm. Na dźwigarach głównych, w rozstawie co 1,800 m (pola skrajne) i 1,855 m (pola środkowe), oparte są poprzecznice wykonane z dwuteownika NP400 wraz z podłużnicami z I320 w rozstawie 1,70 m (rys. 2). Na podłużnicach oparte są mostownice drewniane z szynami typu 60E1. Sztywność przestrzenną konstrukcji zapewnia poziome stężenie wiatrowe typu X (z kątowników 65×65×7 mm).

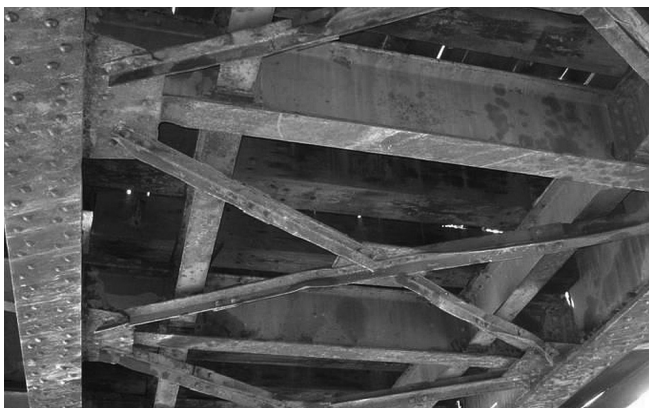
Rys. 2. Konstrukcja przęsła przed naprawą
Fig. 2. The span before refurbishment

Pierwotny projekt remontu przęsła w torze nr 1 w odniesieniu do konstrukcji stalowej, przewidywał: wymianę uszkodzonych prętów stężenia wiatrowego w 4 polach wraz z wymianą blach węzłowych (rys. 2), przyspawanie podkładek centrujących pod mostownice i renowację pokrycia malarskiego. Po oczyszczeniu strumieniowo-ściernym stalowych elementów nośnych, rzeczywisty stan konstrukcji okazał się bardzo zły. W wielu elementach stwierdzono znaczne zniszczenie korozyjne ich przekrojów oraz występowanie perforacji. Uwaga ta dotyczy w szczególności dolnych stref środników dźwigarów głównych oraz poprzecznic skrajnych (rys. 3).

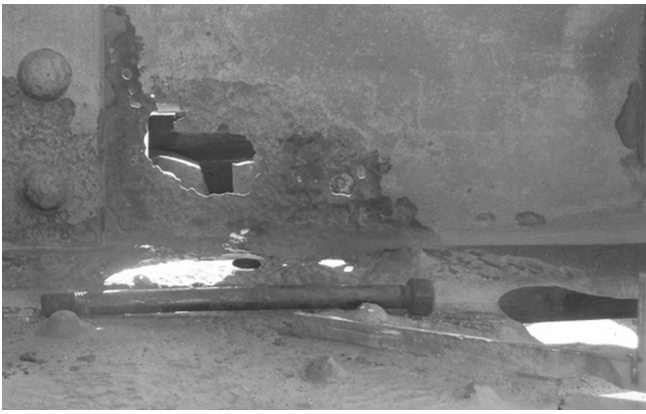
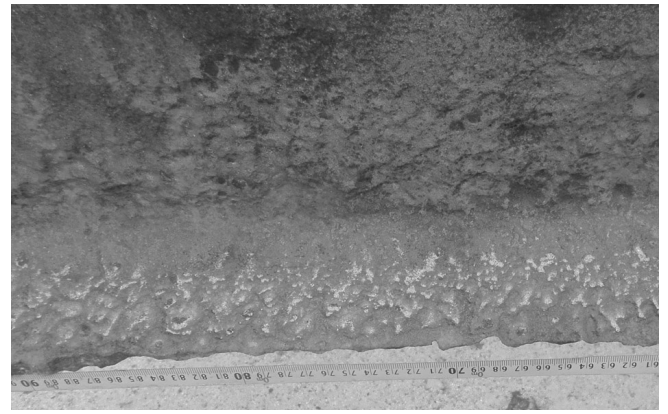
Rys. 3. Korozja strefy dolnej środnika blachownicy i pasa dolnego I400 poprzecznicy skrajnej
Fig. 3. Corroded areas in the plate girder web and the bottom flange of the end cross beam I400

Opracowano dodatkowy projekt naprawy konstrukcji, który w niepełnym zakresie przedstawiono na rysunku 4. Wzmocnienia wykonano w zależności od charakteru i stopnia skorodowania poszczególnego elementu w poniższy sposób:

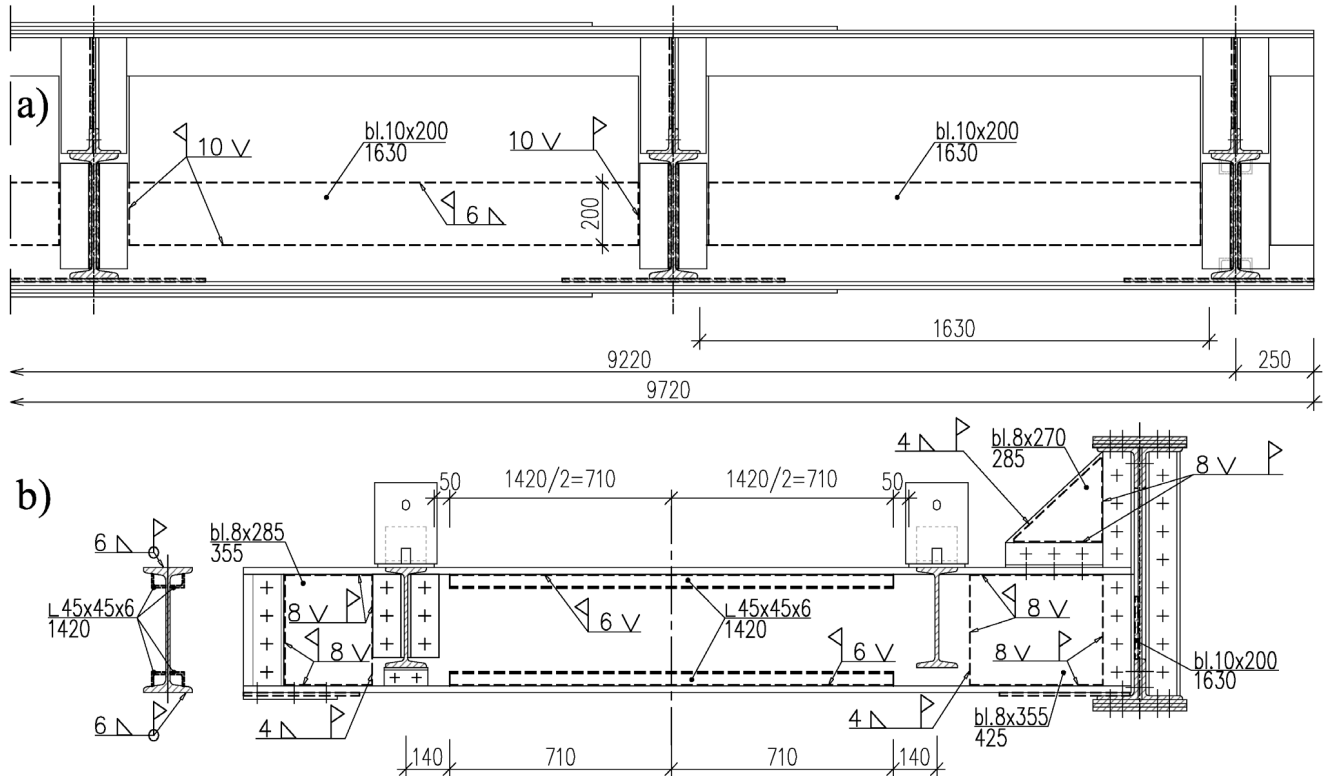
Rys. 4. Wzmocnienie: a) dźwigara blachownicowego, b) poprzecznicy skrajnej
Fig. 4. The strengthening of: a) the plate girder, b) the end cross beam

- wzmocnienie dolnej, przypasowej strefy środnika blachownic przez założenie pomiędzy poprzecznicami, na całej długości podporowej, jednostronnych nakładek o długościach 1630 mm i przekroju poprzecznym 10×200 mm (rys. 4a),
- wzmocnienie środników strefy podporowej wszystkich siedmiu poprzecznic przez naspawanie jednostronnych trójkątnych nakładek o $t=8$ mm i przekroju 270×285 mm

na środnik górnego żeberka podporowego oraz założenie dwustronnych nakładek o $t = 8$ mm i przekroju 355×425 mm na środnik poprzecznicy (rys. 4b),

c) wzmocnienie środnika wspornikowego odcinka poprzecznic skrajnych przez naspawanie dwustronnych nakładek o $t = 8$ mm i przekroju 285×355 mm oraz na odcinku pomiędzy podłużnicami, na długości 1420 mm, wzmocnienie obu pasów tych poprzecznic dwustronnie przyspawanymi kątownikami 45×45×6 mm (rys. 4b).

Poza wyżej podanymi elementami wzmacniającymi przewidziano wymianę niektórych skorodowanych blach węzłowych oraz blach do mocowania mostownic. Wszystkie nowo projektowane elementy na rysunku 4 zaznaczono linią przerywaną.

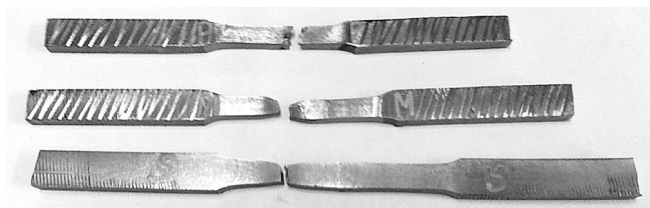
Wymiary pobranych próbek z wiaduktu uniemożliwiały wykonanie próbek okrągłych do badań statycznego rozciągania. Przeprowadzono natomiast badanie statycznego rozciągania trzech próbek z poprzecznymi złączami spawanymi o geometrii zgodnej z wymogiem PN-EN ISO 4136 (rys. 5). Próbka S z blachy średnika dźwigara nośnego miała spoinę czołową o przekroju poprzecznym 9,32×12,10 mm, próbka P z poprzeczniczy o przekroju 9,08×6,91 mm, a próbka M z podłużnicy o przekroju 9,53×7,28 mm. Próbkę badano na zrywarce bez możliwości wykonania wykresu ich rozciągania. Dwie próbki zostały zerwane w materiale poza spoiną, a próbka M w spoinie z brakiem przetopu o szerokości ok. 3 mm. Wyznaczone wartości materiałowe z badań przedstawiono w tabelicy II.

Rys. 5. Spawane złącza doczołowe po próbie rozciągania
Fig. 5. Welded butt joints after tensile test

Określone wartości średnie R_e i R_m są nieznacznie większe od wartości uzyskanych z badań twardości stali; wartość $R_e = 280$ MPa jest większa o 8,9%, a wartość $R_m = 419$ MPa o 14,8%.

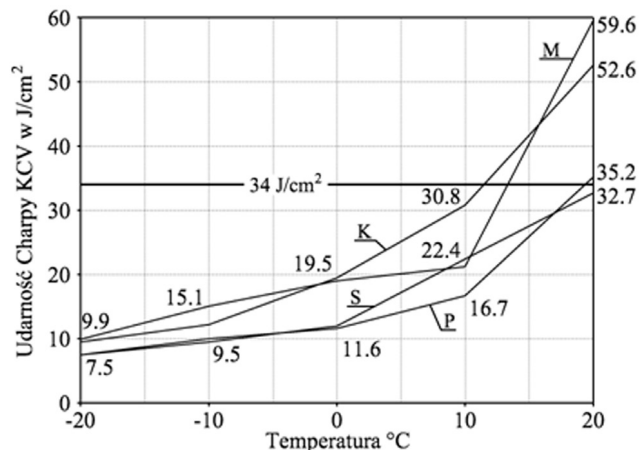
ne wyniki przedstawiono graficznie na rysunku 6. Uzyskano niskie wartości udarności w temperaturze ujemnej, co jest zjawiskiem naturalnym dla starych stali zlewnych. Nie wskazuje to jednak na możliwość wystąpienia kruchych pęknięć w konstrukcji wiaduktu [2,5,6].

Rys. 6. Udarność badanej stali czterech elementów wiaduktu
Fig. 6. Toughness of tested steel in four viaduct members

Ocenę zachowania się stali z wiaduktu w wypadku ewentualnego wystąpienia warunków sprzyjających kruchemu pęknięciu spowodowanemu obecnością karbu i odkształceniami o dużej szybkości, powstałymi w wyniku uderowego działania siły, przeprowadzono na podstawie próby udarności. Badania przeprowadzono na próbkach Charpy'ego (KCV) zgodnie z wymogiem PN-EN ISO 4136. Łącznie badaniom poddano 20 próbek, po 5 dla elementu S, P, M i K, a uzyska-

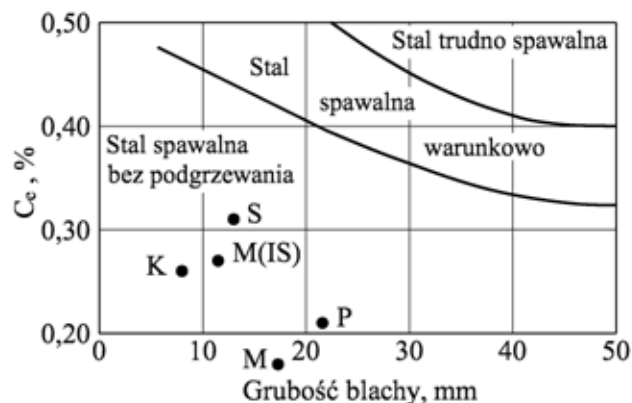
Spawalność stali czterech analizowanych elementów konstrukcyjnych wiaduktu określono według wskaźników spawalności [2,5,6]. Obliczone wartości równowaznika węgla są w przedziale $C_e = 0,19 \div 0,31$ (rys. 7). Wszystkie określone wartości wskaźników są mniejsze od wartości granicznych. Stal wiaduktu jest spawalna bez ograniczeń.

Rys. 7. Spawalność stali elementów wiaduktu w zależności od C_e i grubości blachy

Fig. 7. Weldability of steel for viaduct members according to C_e and plate thickness

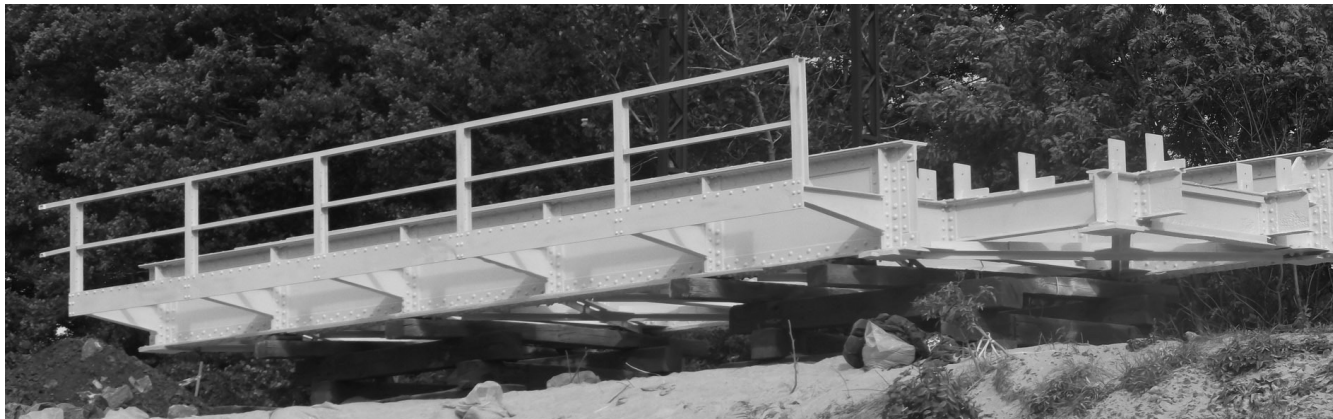
Rys. 8. Ogólny widok ukośnego przęsła wiaduktu w końcowej fazie naprawy i wzmocnienia
Fig. 8. The strengthening of: a) the plate girder, b) the end cross beam

Przedstawiona restytucja konstrukcji przęsła wiaduktu jest przykładem pomyślnego zakończenia modernizacji, do której przystąpiono bez pełnej oceny zakresu występujących uszkodzeń korozyjnych. Stwierdzony rozległy zakres uszkodzeń korozyjnych kwalifikował konstrukcję przęsła raczej do wymiany i wybudowania nowej konstrukcji. Ze względów ekonomiczno-prawnych zdecydowano się wykonać naprawę i wzmocnienie, przez przyspawanie elementów wzmacniających. Remont wykonano „bezproblemowo”, zgodnie z omówionym zakresem robót (rys. 8).
