# Metody nieniszczące w badaniach połączeń spawanych wirnika wentylatora

## Non-destructive methods in the tests on welded joints of the rotor fan

Celem pracy są badania nieniszczące złączy spawanych łopat wirnika wentylatora WPK.

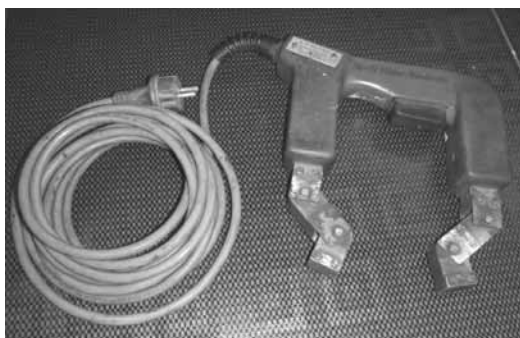
**Rys. 2.** Defektoskop jarzmowy AC 230 do badań MT  
**Fig 2.** AC 230 flow detector for MT testing

Badania magnetyczno-proszkowe złączy spawanych prowadzono przy użyciu defektoskopu jarzmowego AC 230 z ruchomymi nabiegownikami pokazanymi na rysunku 2, które dopasowuje się do kształtu powierzchni badanego obiektu.

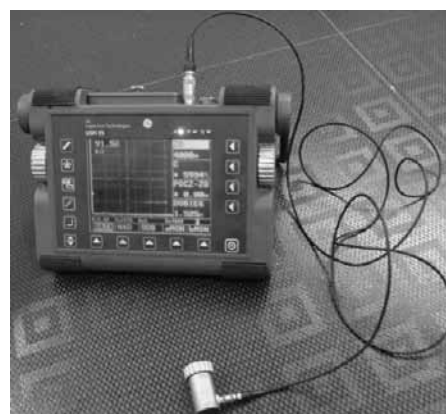
**Rys. 4.** Defektoskop ultradźwiękowy USM 35 do badań UT  
**Fig 4.** USM 35 ultrasonic flaw detector for UT testing

Do badań objętościowych użyto metody ultradźwiękowej (metody echa), która jest często stosowana do badań w warunkach eksploatacyjnych (przemysłowych), gdzie dostęp do obszarów badanych jest utrudniony. W badaniu wykorzystano defektoskop ultradźwiękowy USM 35 wraz z głowicami i wzorcem (rys. 4). W przypadku badania ultradźwiękowego niezbędne jest oczyszczenie obszaru badanego (spoiny i SWC do ok. 25 mm

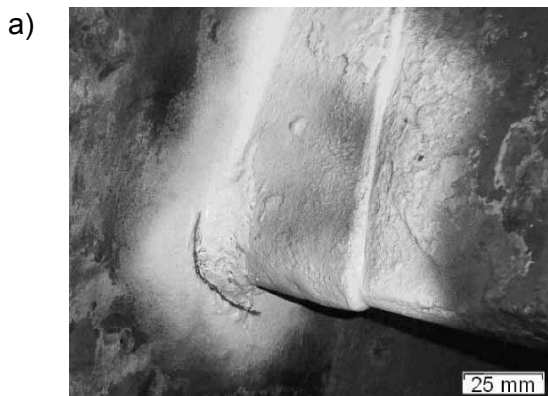
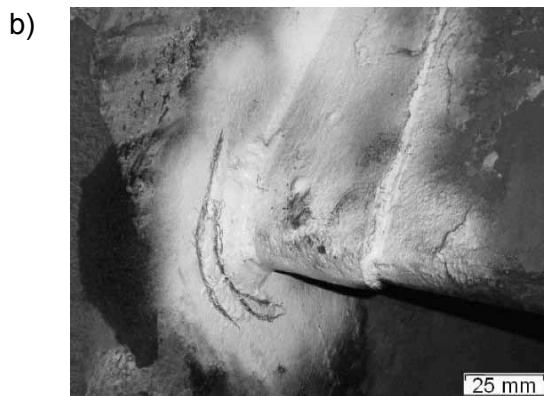
Badania magnetyczno-proszkowe obejmowały pachwinowe złącza spawane badane od strony czoła, co pokazano na rysunku 3. W wyniku badań magnetyczno-proszkowych ujawniono szereg istotnych nieciągłości (pęknięć). Na rysunku 5 można zauważyć pęknięcia, które w celu podkreślenia zaznaczono markerem. Podczas badań wszystkie wykryte nieciągłości zlokalizowane były w miejscu łączenia łopat z płytą czołową wirnika. Na rysunku 5 pokazano wykryte, przykładowe, pęknięcia dla łopat wirnika (w tym przypadku nr 1 i 4). Pęknięcie na rysunku 5a znajdowało się w miejscu połączenia materiału rodzimego (płyty czołowej wirnika) ze spoiną złącza spawanego i długość jego wynosi ok. 47 mm. Natomiast na rysunku 5b widoczne są trzy niezależne pęknięcia na brzegu spoiny i w środku spoiny. Maksymalna długość pęknięcia wynosi ok. 95 mm.

Rys. 5. Miejsca pęknięć łączenia łopat wirnika z płytą czołową: a) nr 1, b) nr 4

Fig. 5. Cracks detected in the rotor blades to the frontal plate connection: a) no. 1, b) no. 4

Nieciągłości te zostały poddane naprawie. Mechanicznie wycięto pękniętą spoinę, a następnie przygotowano rowek spawalniczy o kształcie 1/2V. W dalszej kolejności wykonano złącze spawaniem łukowym, elektrodą zasadową zgodnie z kartą operacyjną (WPS), w której określono parametry spawania, tzn. liczbę ściągów – 4, średnicę zastosowanej elektrody – 4 mm i odpowiadające im natężenia prądu spawania – 140÷170 A.

Następnie wirnik został ponownie zbadany metodą magnetyczno-proszkową (w szczególności miejsca łączenia łopat), w wyniku czego nie wykryto wad.

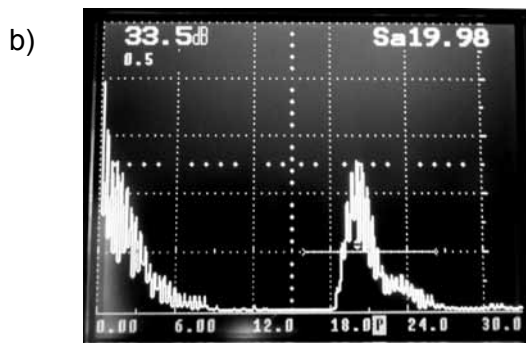
Badanie ultradźwiękowe (pachwinowych złączy spawanych wirnika) wykonano za pomocą głowicy czołowej i kątowej, po naprawie wadliwych złączy. Głowica czołowa przyłożona została do zewnętrznej strony płyty czołowej wirnika i przeprowadzono badanie, jak pokazano na rysunku 6a. Wprowadzając wiązkę ultradźwiękową poszukiwano nieciągłości, ułożonych prostopadle do kierunku wprowadzenia wiązki w złącze spawanym. Na rysunku 6b pokazano wynik badania, na którym widoczne są wskazania (odbicia wiązki ultradźwiękowej) pochodzące od grubości blachy czołowej (20 mm), niebędące wadami.

Rys. 6. Miejsce położenia głowicy czołowej: a) schemat, b) wynik badań

Fig 6. Place of location the frontal head: a) the scheme, b) test results

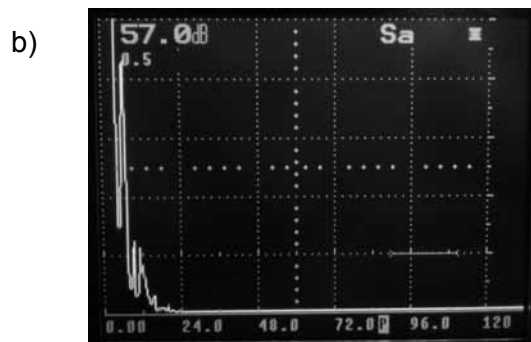
Następnie przeprowadzono badanie przy użyciu głowicy kątowej, przykładanej kolejno do obydwu stron złącza spawanego (rys. 7a – cztery położenia głowicy). Skanowanie wykonywano kolejno dla złączy od strony łopat i płyty czołowej wirnika, co umożliwiała kontrolę złączy spawanych z każdej strony. Na rysunku 7b pokazano wynik badania na ekranie defektoskopu, który wykazuje podobny efekt jak na rysunku 6b, czyli bez wad. Badania złączy spawanych wirnika wentylatora WPK ograniczyło się wyłącznie do lica spoiny, ponieważ grań ze względu na brak dostępu do niej nie została zbadana.

Nie ujawniono istotnych wad, co pozwoliło stwierdzić, że naprawa została wykonana poprawnie.

**Rys. 7.** Miejsce położenia czterech głowic kątowych: a) schemat, b) wynik badań

**Fig 7.** Place of location the four angular heads: a) the scheme, b) test results
