# Wpływ niezgodności spawalniczych na właściwości mechaniczne złączy spawanych pod wodą metodą moką

## Effect of welding imperfections on mechanical properties of underwater wet welded joints

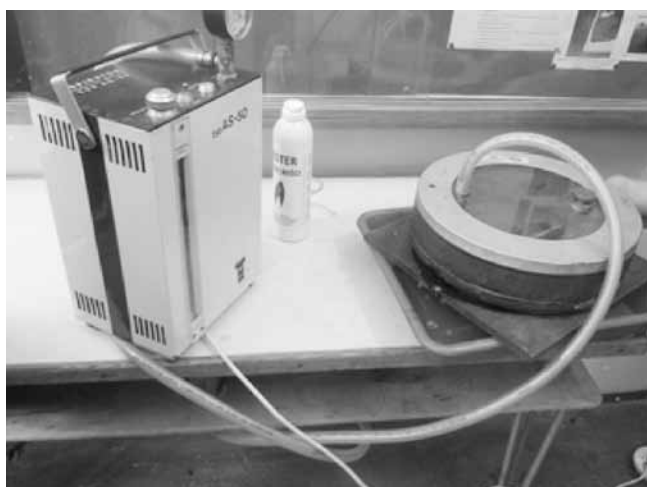
**Rys. 5.** Stanowisko do badania szczelności złączy spawanych przy zastosowaniu komory kołowej

Badania nie ujawniły nieszczelności złączy próbnych (brak pęcherzy gazowych podczas próby wokół spoin). Wszystkie próbki zostały ocenione pozytywnie.

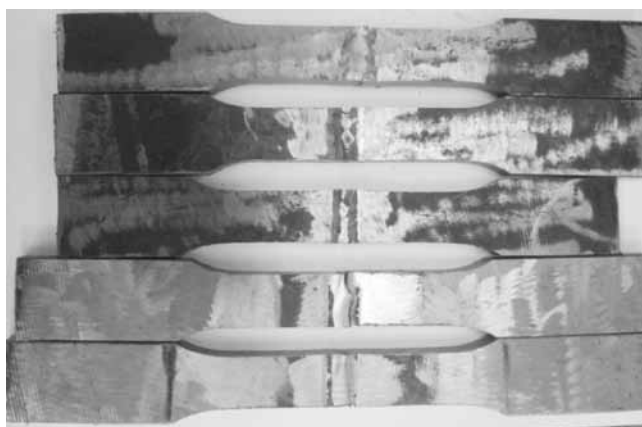
**Rys. 11.** Próbki przygotowane do próby rozciągania poprzecznego złączy spawanych pod wodą

Badania wykazały, że zrywanie próbek w każdym przypadku przebiega w materiale spoiny. Jest to skutkiem występowania niezgodności spawalniczych. Główne znaczenie mają tutaj: niepełne wypełnienie rowka spawalniczego, które determinuje powstawanie karbu, braki przetopu oraz żużle zmniejszające przekrój nośny w miejscu występowania niezgodności. Należy jednak zaznaczyć, że uzyskane wartości wytrzymałości na rozciąganie  $R_m$  dla czterech próbek mieszczą się w granicach ustalonych normą dla stali S355J2G3 ( $480 \leq R_m \leq 630$  MPa). Tylko próbka 10/111/PA-0 charakteryzuje się niższą wartością  $R_m$  w odniesieniu do wymagań normy (399,2 MPa). Niezgodności występujące na całej długości złączy próbnych pozwoliły na uzyskanie wartości  $R_m$  mieszczących się w ramach normy materiałowej. Elementy konstrukcji spawane pod wodą i poddane oddziaływaniu wyłącznie naprężeń rozciągających mogą być eksploatowane. Jednak w takim przypadku zaleca się stosowanie monitoringu stanu naprężeń, aby uniknąć ewentualnych awarii skutkujących np. skażeniem środowiska.
