# Spawanie laserowe w naprawie napisu ARBEIT MACHT FREI z bramy głównej byłego obozu Auschwitz I

Laser welding in repair of the ARBEIT MACHT FREI inscription parts of the former Auschwitz I Camp entrance gate

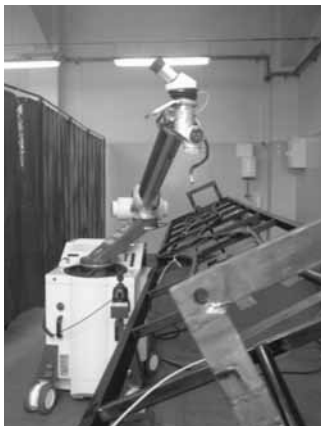
**Rys. 1.** Urządzenie laserowe ALM 200 na stanowisku do spawania napisu zamocowanego na stole montażowym

**Fig. 1.** ALM 200 laser equipment in the station for welding of the inscription fixed in the welding bench

Stanowisko spawalnicze w pomieszczeniu Warsztatu Ślusarskiego Działu Konserwacji Muzeum firma FormSerwis wyposażyla w urządzenie do spawania metodą TIG typu Inverter-TIG-Power 1965 DC-HF-Puls prod. CEBORA oraz urządzenie ALM 200 prod. ALPHA LASER (Niemcy) przeznaczone do spawania i napawania laserowego z głowicą ruchomą (rys. 1).
