Pęknięcie szyn tramwajowych spawanych termitowo

The cracking tram rail of thermite welding

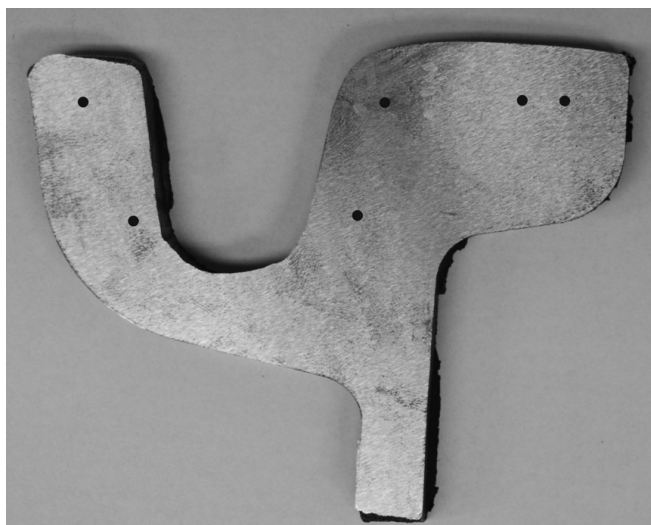
Rys. 4. Przekrój rowkowej szyny tramwajowej z zaznaczonymi punktami pomiaru twardości HBW

Fig. 4. The cross-section groove tram rails with measurement points hardness HBW

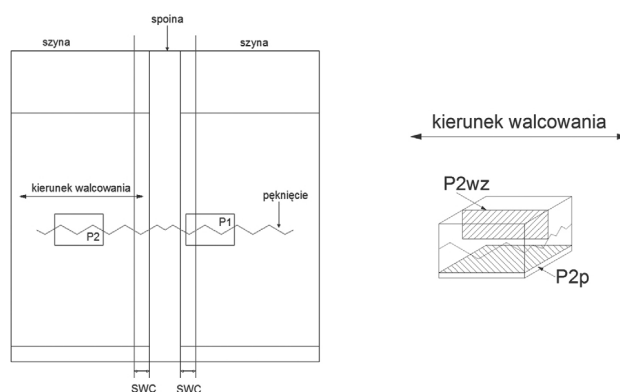
Rys. 6. Miejsca pobrania próbek do badań fraktograficznych i mikrostrukturalnych oraz oznaczenia płaszczyzn zgładów metalograficznych

Badania metalograficzne wykonano na czterech próbkach pobranych z szyn spawanych termitowo z miejsc określonych na rysunku 6. Próbki zostały oznaczone symbolami: P1 (przełom ze strefą wpływu ciepła – SWC), P2 (przełom bez SWC) oraz PU (próbka po próbie udarowości). Dla próbki P2 wykonano zgłady metalograficzne w dwóch płaszczyznach, zgodnie z rysunkiem 6.

Fig. 6. Places samples taken for fractography test, microstructural test and marks planes metallographic specimens
