Przyczyny pęknięcia elementów spawanych zbiornika procesowego

Reasons of failure of welded elements in the process tank

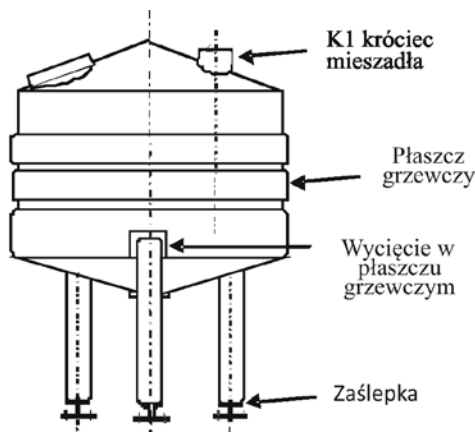
Przedmiotem badań były elementy konstrukcyjne mieszalnika walcowego o osi pionowej z dennicami stożkowymi (rys. 2).

Rys. 2. Widok zbiornika na syrop
Fig. 2. View of the tank into a syrup

Płaszcz grzewczy zbiornika uległ rozszczelnieniu po ok. 12-miesięcznej eksploatacji. Uszkodzenia polegały na powstaniu pęknięć w spoinach narożnych wnek płaszczu grzewczego (w strefie mocowania nóg). Nieszczelności były kilkakrotnie naprawiane przez ponowne zespawanie lub wykonanie nakładek.
