# Pękanie spawanych ścian szczelnych podczas eksploatacji

## Cracking of welded membrane walls during operation

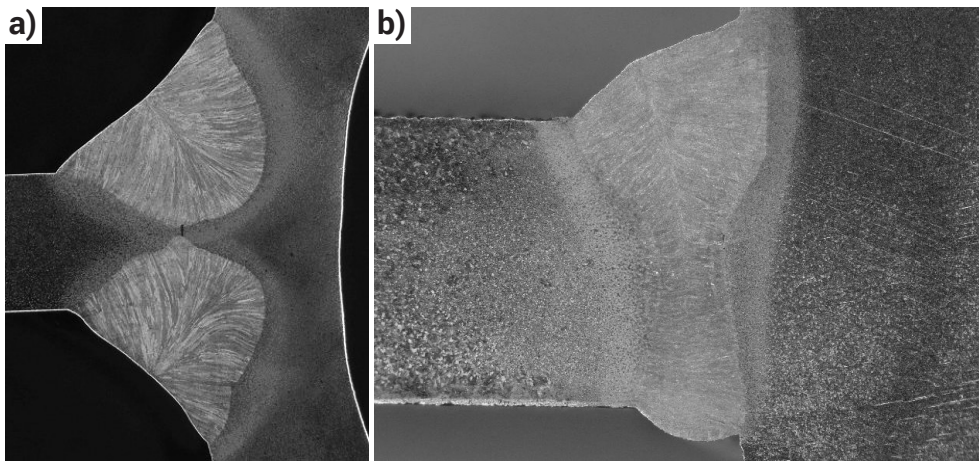
**Rys. 1.** Złącze doczołowe rura (P235JRG2  $\varnothing 57 \times 5$  mm)-płaskownik (S235JRG2 20 x 5 mm) panelu ściany szczelnej: a) wykonane łukiem krytym, b) spawane hybrydowo: laser włóknowy+MAG  
**Fig. 1.** Tube (P235JRG2  $\varnothing 57 \times 5$  mm) -flat bar (S235JRG2 20 x 5 mm) butt joints of membrane wall panels: a) SAW-welded, b) hybrid-welded: fibre laser+MAG

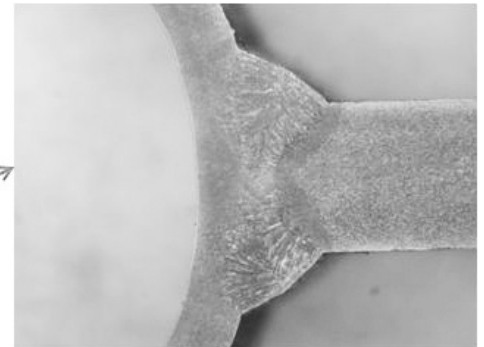
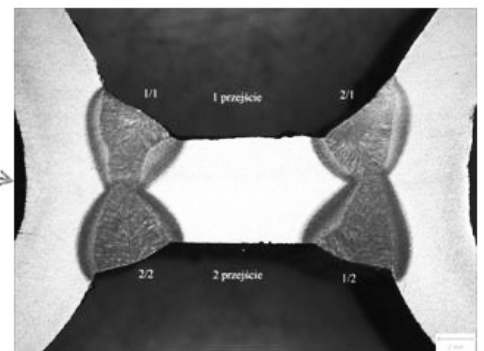
P235GH,  $\varnothing 44,5 \times 3,2 + \neq 8,0 \times 80,0$

X10CrMn9-10,  $\varnothing 31,8 \times 5,6 + \neq 15,0 \times 6,0$

**Rys. 2.** Nowe możliwości spawania paneli ścian szczelnych metodą hybrydową Laser+MAG  
**Fig. 2.** New possibilities of welding membrane wall panels by the laser+MAG hybrid welding technology
