# Technologia naprawy wysięgніка ładowarko-koparki przy wspomaganii MES

## The repair technology of digger-excavator boom made with the support of FEM

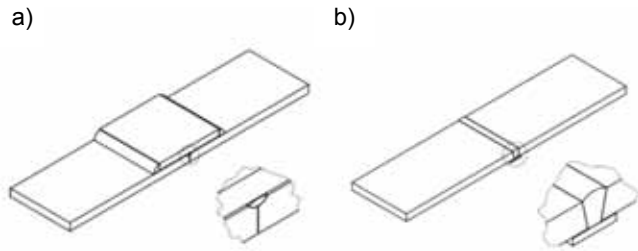
W celu zobrazowania zachowania się wysięgnika podczas pracy po naprawie, dokonano symulacji numerycznej MES (metoda elementów skończonych), na modelach odpowiadających pierwszej i drugiej metodzie naprawczej, z pominięciem połączeń spawanych pasa ze środkami (rys. 7).

Rys. 7. Modele połączeń do analizy metodą MES: model z połączeniem nakładkowym – naprawa niepoprawna (a), model z połączeniem doczołowym – naprawa poprawna (b)

Fig. 7. Models of joints for analysis by FEM: a model with an overlay joint – incorrect repair (a) a model with a butt joint – correct repair (b)

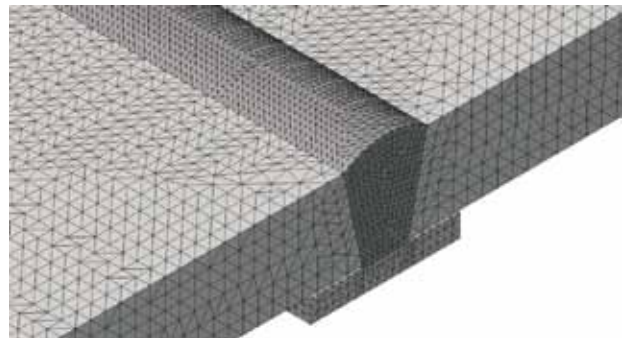
Modele poddano badaniom numerycznym, przy użyciu programu Autodesk Inventor Professional 2013, pod obciążeniem statycznym, symulującym siłę rozciągającą  $F = 140$  kN, przy zagęszczeniu siatki przedstawionej na rysunku 8.

Rys. 8. Zagęszczenie siatki wszystkich połączeń do analizy MES  
Fig. 8. The density of the mesh all joints to be analyzed by FEM
