# Porównanie metod cięcia termicznego stali

## Comparison of thermic cutting steel methods

Przedstawiono wyniki badań materiałów po procesie cięcia termicznego tlenowego, laserowego i plazmowego. Przeprowadzono ocenę powierzchni i krawędzi cięcia, badania metalograficzne oraz pomiary twardości. Porównano uzyskane wyniki badań cięcia termicznego.

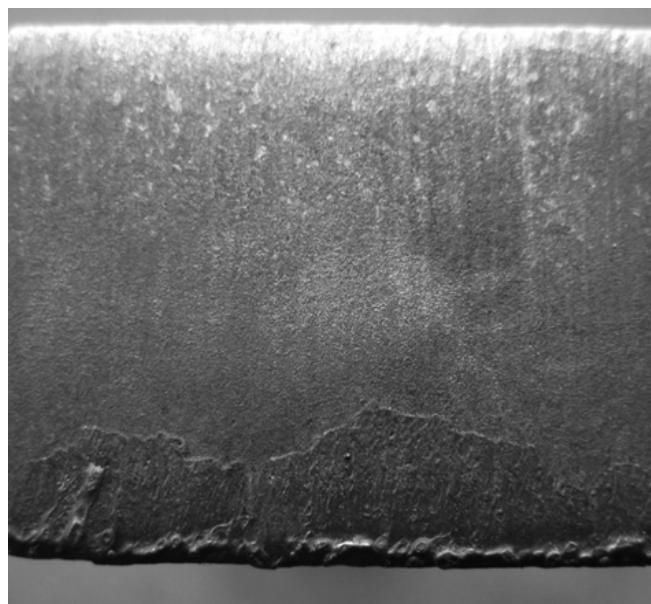
Rys. 1. Powierzchnia po cięciu termicznym stali metodą tlenową  
Fig. 1. Surface of steel after the thermal cutting by oxygen method

Na przedstawionych poniżej rysunkach pokazano w widoku fragmenty powierzchni próbek ze stali S355J2 po cięciu tlenowym – rysunek 1, laserowym – rysunek 2

i plazmowym - rysunek 3. Próbę cięcia tlenowego wykonano z prędkością cięcia  $v = 465$  mm/min i z ciśnieniem tlenu tnącego  $p = 6$  bar. Próbę cięcia laserowego przeprowadzono z prędkością cięcia  $v = 860$  mm/min i mocą wiązki 3200W z gazem  $O_2$  o ciśnieniu  $p = 0,62$  bara. Z kolei próbę cięcia plazmowego wykonano z prędkością cięcia 1485 mm/min z zastosowaniem powietrza jako gazu plazmowego i natężeniem prądu cięcia 200A.

Ocenie poddano stan powierzchni po cięciu biorąc pod uwagę jej gładkość, występowanie wyżłobień, nawisów przy dolnej krawędzi cięcia oraz nadtopień przy górnej krawędzi cięcia. Biorąc pod uwagę powyższe kryteria najlepszą jakość stwierdzono na powierzchni po cięciu plazmowym (rys.3). Powierzchnia po cięciu plazmowym jest gładka, brak na niej często występujących wyżłobień, które powodowane są nieodpowiednim doбором parametrów cięcia jak i ograniczeniami sprzętowymi. Na powierzchni po cięciu laserowym (rys.2) są zauważalne wyżłobienia przy górnej krawędzi cięcia, które w dolnej części blachy uległy zakrzywieniu oraz nawisy przy dolnej krawędzi cięcia [3]. Takie zjawisko ma miejsce, jak już wspomniano, w przypadku nieodpowiedniego dopasowania parametrów cięcia. Przy grubszych materiałach, tak jak badany o grubości 18 mm, jest ono spowodowane ograniczeniami mocy wiązki wytwarzanej przez generator laserowy. Najgorszą powierzchnię cięcia można jednak zaobserwować po procesie cięcia tlenowego (rys.1). Na jej powierzchni widoczne są wyraźne wyżłobienia, które są najgłębsze przy górnej krawędzi cięcia, natomiast przy dolnej krawędzi występuje trudna do usunięcia zendra oraz żuźlowy nawis [1]. Takie czynniki znacznie utrudniają obróbkę elementów po cięciu,

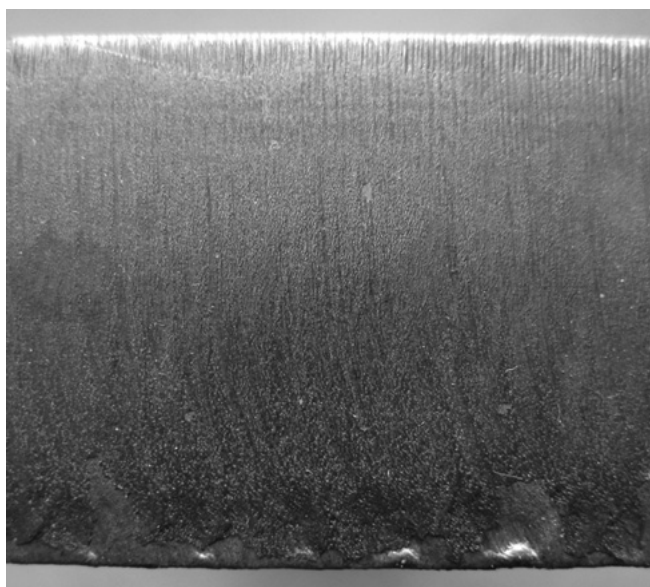
**Rys. 2.** Powierzchnia po cięciu termicznym stali metodą laserową  
**Fig. 2.** Surface of steel after the thermal cutting by laser method

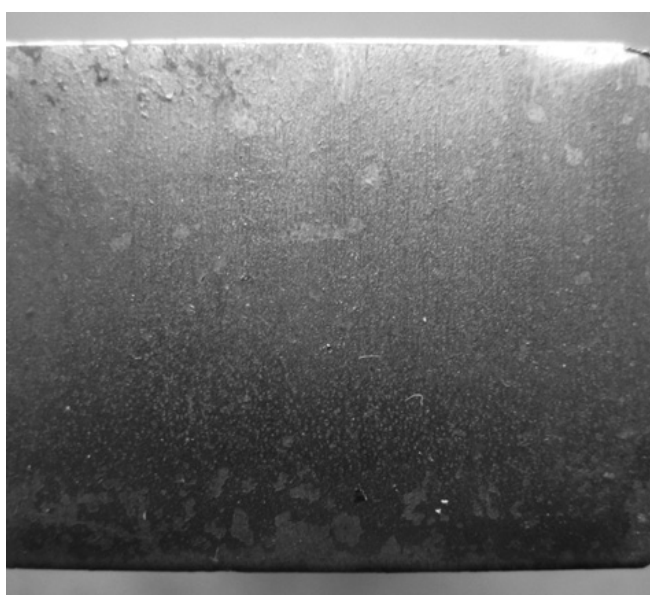
**Rys. 3.** Powierzchnia po cięciu termicznym stali metodą plazmową  
**Fig. 3.** Surface of steel after the thermal cutting by plasma method

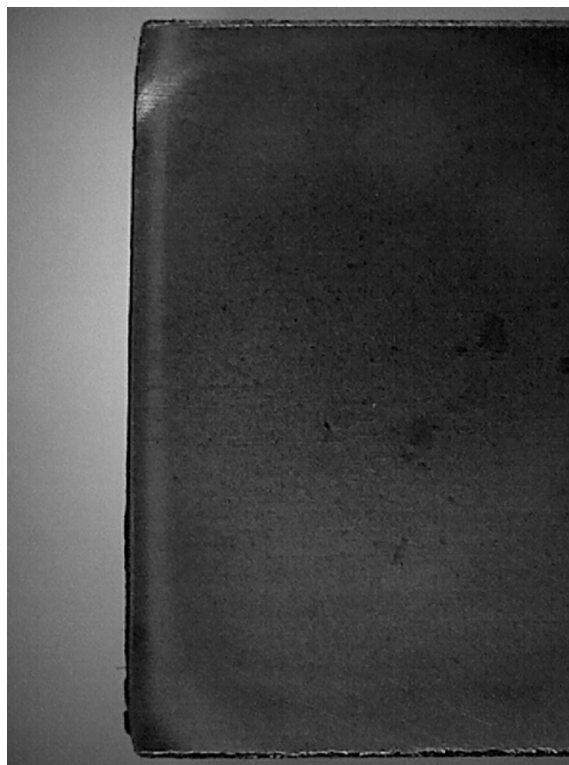
**Rys. 4.** Przekroju próbki po cięciu tlenowym. Pow. x10  
**Fig. 4.** The sectional view of the sample after cutting oxygen. Magnification x10

Następne badania przeprowadzono na przekrojach poprzecznych próbek po cięciu termicznym tlenowym, laserowym i plazmowym. W tym celu wykonano na próbkach zglądy metalograficzne makroskopowe w celu ujawnienia strefy oddziaływania termicznego źródła ciepła w procesie cięcia. Zdjęcia zglądów makroskopowych zostały wykonane za pomocą mikroskopu cyfrowego Olympus przy powiększeniach odpowiednio x10 – rysunki 4, 5 i 6 oraz x40 – rysunki 7, 8 i 9.

Na rysunku 4 przedstawiającym zgląd wykonany na próbce ze stali S355J2 po cięciu tlenowym można zaobserwować strefę wpływu ciepła o szerokości od 1 mm w górnej strefie do 3 mm w dolnej. Widoczne jest również zaokrąglenie zarówno górnej jak i dolnej krawędzi cięcia. Zauważalne jest także zukosowanie próbki zawężające szczelinę cięcia. Zaokrąglenie krawędzi poprzez ich nadtopienie spowodowane jest bardzo dużym wpływem ciepła na cięty materiał. Powodem zukosowania natomiast może być

nierówny płomień palnika, zbyt niskie ciśnienie gazu tnącego lub odchylenie palnika od pionu.

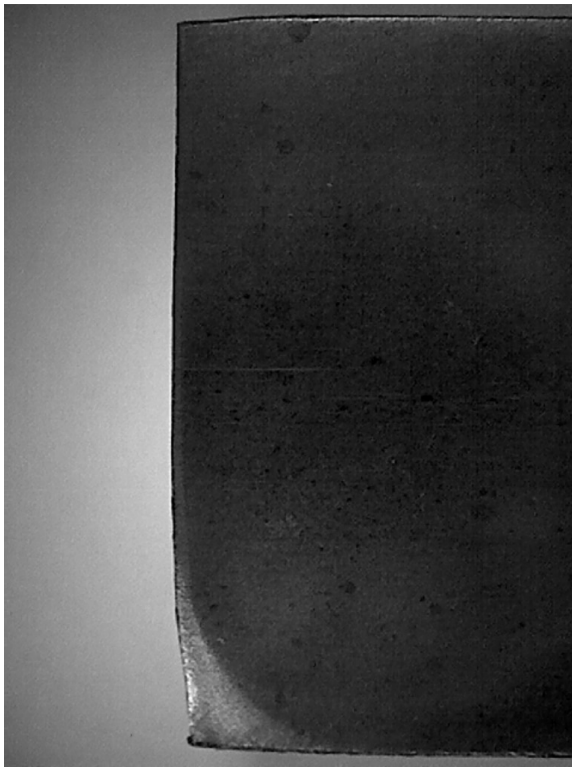
**Rys. 5.** Przekroju próbki po cięciu laserowym. Pow. x10  
**Fig. 5.** The sectional view of the sample after cutting oxygen. Magnification x10

W przypadku cięcia laserowego (rys. 5) zarówno górna jak i dolna krawędź cięcia nie posiadają zaokrąglenia ponieważ ciepło procesu cięcia nie ingeruje w tak dużym stopniu na materiał jak w procesie cięcia tlenowego. Zauważalne jest tutaj niewielkie wybrzuszenie powierzchni ciętej spowodowane prawdopodobnie osłabieniem wiązki laserowej, która z kolei przy dolnej krawędzi cięcia ulega w pewnym stopniu rozproszeniu powodując wyżłobienie właśnie w okolicy dolnej krawędzi cięcia. Szerokość strefy wpływu ciepła wynosi ok. 0,2 mm w górnej strefie do ok. 0,4 mm w dolnej.

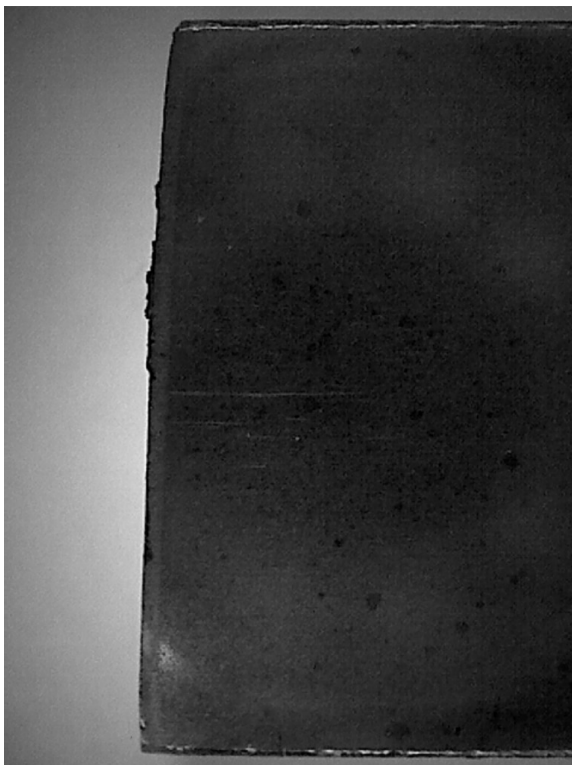
**Rys. 6.** Przekroju próbki po cięciu plazmowym. Pow. x10  
**Fig. 6.** The section view sample after plasma cutting. Magnification x10

Na górnej krawędzi w procesie ciecienia plazmowego (rys. 6) występuje niewielkie zaokrąglenie, ponieważ zawirywany strumień plazmowy o bardzo wysokiej temperaturze i z dużą prędkością dzieli materiał bez najmniejszych przeszkód nie powodując tutaj nadtopienia krawędzi. Jednak im bardziej w głąb materiału tym większe występuje zukosowanie ściany cięcia, zwężając tym samym szczelinę cięcia coraz słabszym i bardziej zawężonym strumieniem. Na dolnej krawędzi cięcia brak zaokrąglenia, a szerokość strefy wpływu ciepła wynosi ok. 0,5 do 0,8 mm w całej strefie.

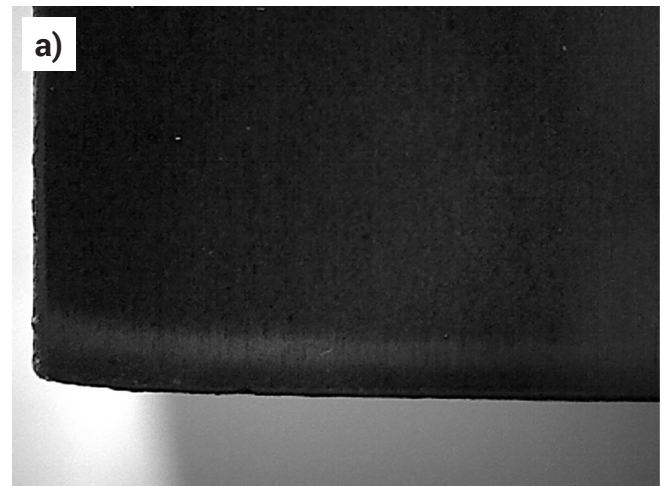
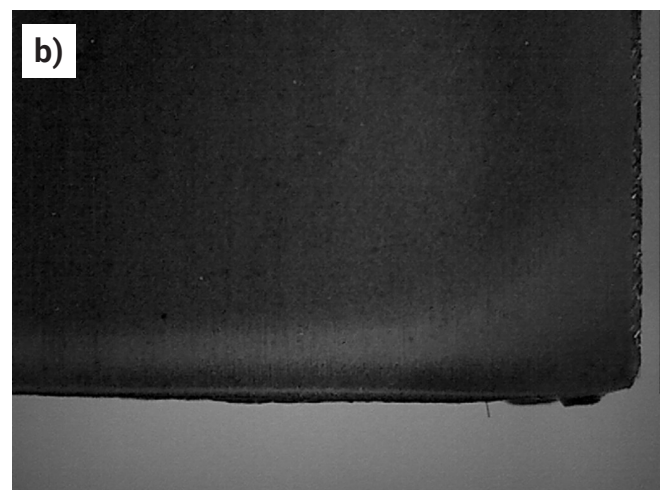
**Rys. 7.** Przekroju próbki po cięciu tlenowym: a) od górnej krawędzi, b) od dolnej krawędzi. Pow. x40

**Fig. 7.** The sectional view of the sample after cutting oxygen: a) from the upper edge, b) from the bottom edge. Magnification x40

Fotografie zglądów makroskopowych przedstawione poniżej na rysunkach 7, 8 i 9 zostały wykonane za pomocą mikroskopu cyfrowego Olympus przy powiększeniach x40 w dwóch częściach obejmujących odpowiednio przekrój od góry a następnie od dołu. Przy takim powiększeniu możliwe było przeprowadzenie znacznie bardziej szczegółowych oględzin w wybranych obszarach.

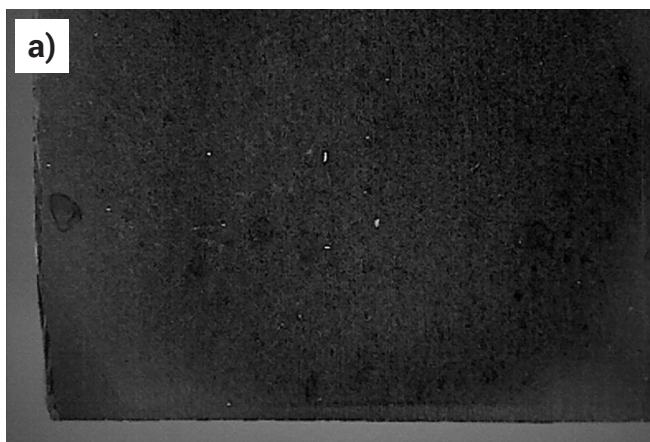
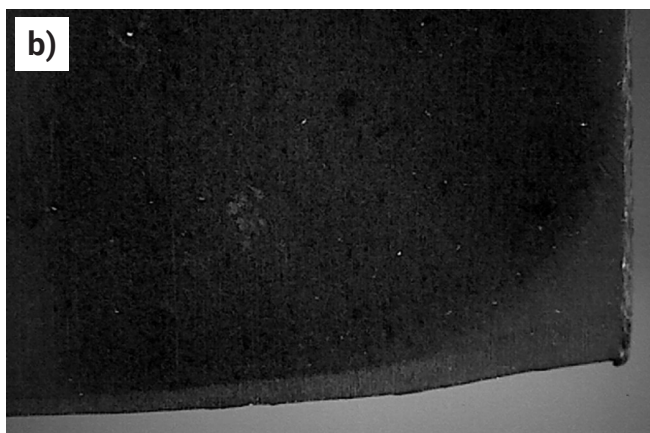
**Rys. 8.** Przekroju próbki po cięciu laserowym: a) od górnej krawędzi, b) od dolnej krawędzi. Pow. x40

**Fig. 8.** The sectional view of the sample after laser cutting: a) from the upper edge, b) from the bottom edge. Magnification x40

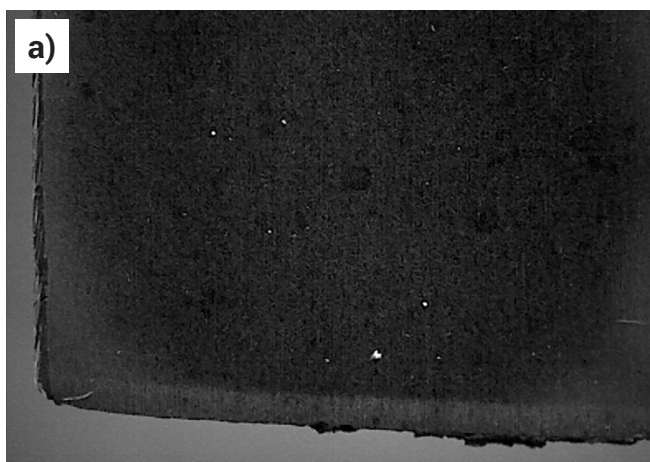
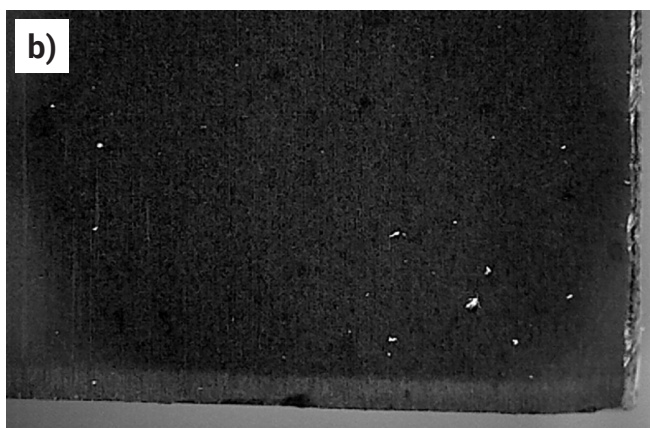
**Rys. 9.** Przekroju próbki po cięciu plazmowym: a) od górnej krawędzi, b) od dolnej krawędzi. Pow. x40

**Fig. 9.** The sectional view of the sample after plasma cutting: a) from the upper edge, b) from the bottom edge. Magnification x40

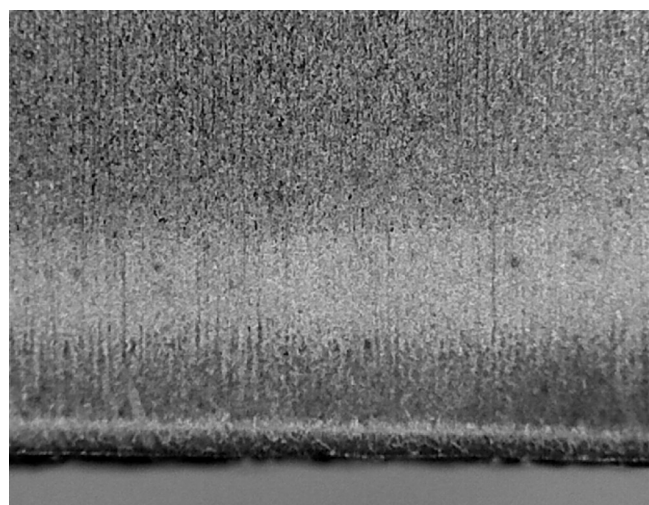
**Rys. 10.** Fragmentu przekroju próbki po cięciu tlenowym. Pow. x150  
**Fig. 10.** The view part section of the sample after cutting oxygen. Magnification x150

Przedstawione poniżej rysunki 10, 11 i 12 ilustrują stan powierzchni na fragmentach mikrozgładów próbek stali S355J2 przy powiększeniu x150. Takie powiększenie daje możliwość obserwacji defektów powierzchni zglądu i krawędzi ściany cięcia oraz innych nieciągłości materiałowych.

Na przekroju próbki ze stali po cięciu tlenowym (rys. 10) można zauważyć strefę zahartowania materiału spowodowaną bardzo dużą ingerencją ciepła na przecinany materiał.

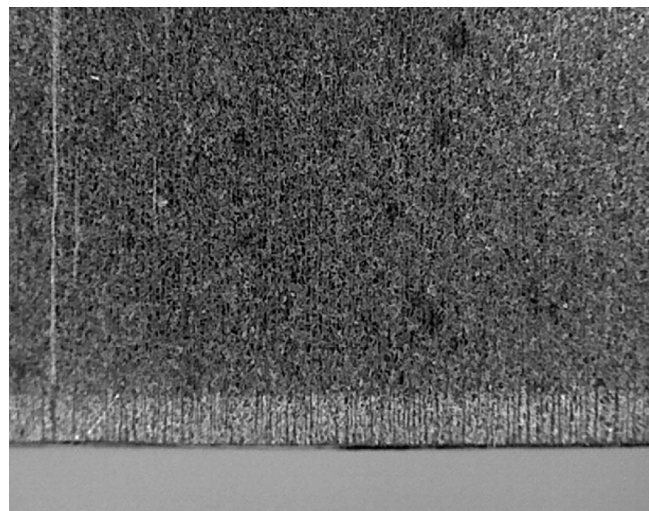
**Rys. 11.** Fragment przekroju próbki po cięciu laserowym. Pow. x150  
**Fig. 11.** The view part section of the sample after laser cutting

Z kolei na rysunku 11 obrazującym fragment próbki po cięciu laserowym można zaobserwować rysy powstałe w procesie polerowania, jednak na większą uwagę zasługuje bardzo dobry stan krawędzi ściany cięcia.

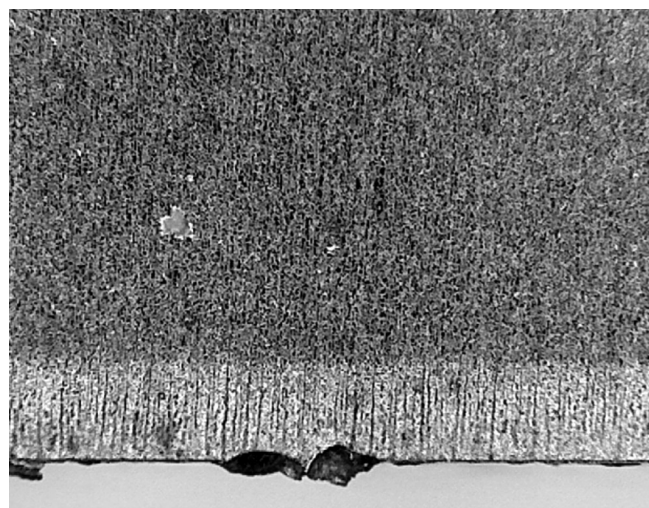
**Rys. 13.** Fragment przekroju próbki po cięciu plazmowym. Pow. x150  
**Fig. 13.** The view part section of the specimen after plasma cutting. Magnification x150

Na ostatnim rysunku obrazującym fragment powierzchni zglądu oraz ściany cięcia przy powiększeniu x150 występuje wtrącenie w materiale w postaci zanieczyszczenia, a także wyrwanie fragmentu materiału ze ściany cięcia powstałe w procesie obróbki próbki.

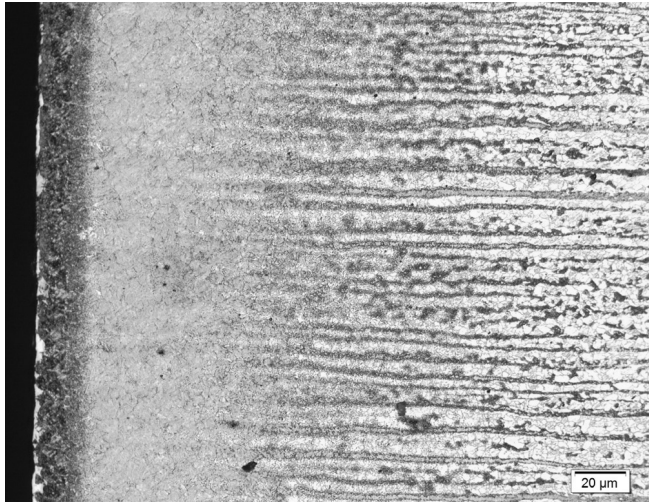
**Rys. 13.** Fragment przekroju próbki po cięciu tlenowym. Pow. x500  
**Fig. 13.** The view part section of the sample after cutting oxygen. Magnification x500

Rysunki 13, 14 i 15 obrazują mikrostrukturę stali S355J2 po cięciu termicznym obserwowaną w 500-krotnym powiększeniu.

Dzięki zamieszczonej na rysunku podziałce można z pewnym przybliżeniem określić szerokość strefy wpływu ciepła. Z rysunku 13 wynika, że SWC w badanym fragmencie stali po cięciu tlenowym ma szerokość od 2,0 do 2,5 mm, natomiast szerokość strefy zdegradowanej zbyt dużym wpływem ciepła na materiał, czyli strefy gdzie materiał uległ zahartowaniu wynosi około 0,2 mm.

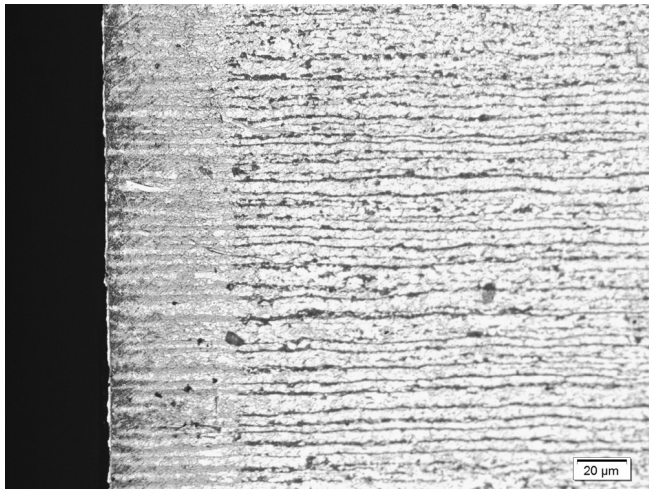
**Rys. 14.** Fragment przekroju próbki po cięciu laserowym. Pow. x500  
**Fig. 14.** The view part section of the sample after laser cutting. Magnification x500

Obserwując kolejny rysunek 14 przedstawiający próbkę stali po cięciu laserowym, można zauważyć ogromną różnicę pomiędzy tlenową a laserową metodą cięcia termicznego, ponieważ szerokość SWC dla cięcia laserowego wynosi poniżej 0,5mm. Zatem szerokość strefy wpływu ciepła przy cięciu stali S355 jest od czterech do pięciu razy mniejsza.

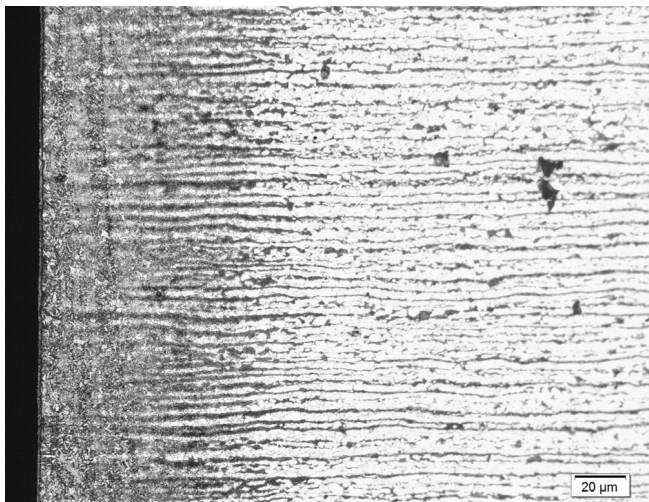
**Rys. 15.** Fragment przekroju próbki po cięciu plazmowym. Pow. x500  
**Fig. 15.** The view part section of the specimen after plasma cutting. Magnification x500

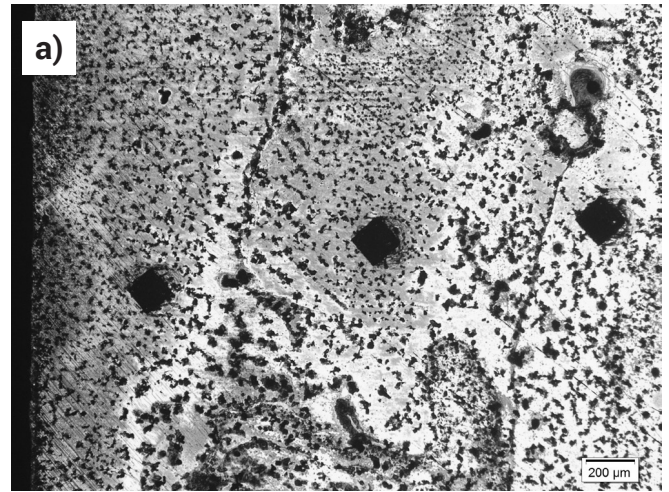
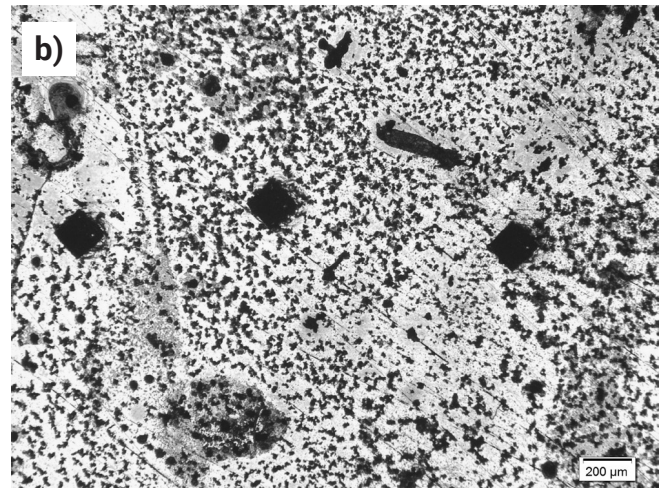
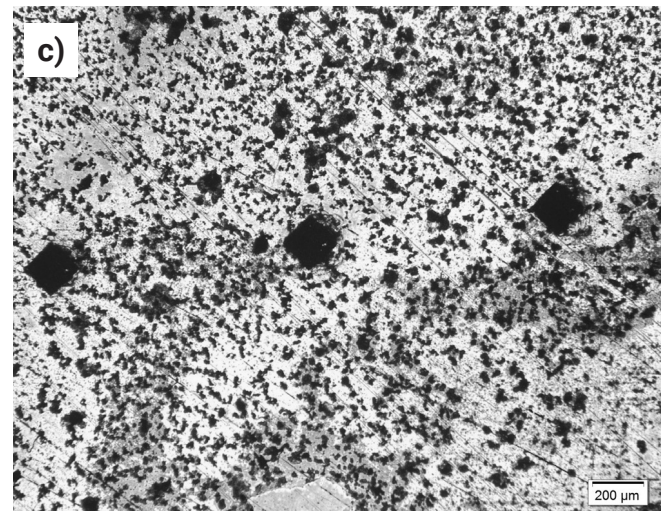
**Rys. 16.** Rozkład pomiaru twardości w strefie wpływu ciepła na próbce po cięciu tlenowym. Od lewej kolejno: odciski 1-3, 3-5 i 5-7  
**Fig. 16.** Distribution of measuring the hardness in the heat affected zone on the sample after oxygen cutting. From the left order: fingerprints 1-3, 3-5 and 5-7

wykonano z podziałką 0,5 do 0,7 mm na przekroju poprzecznym w linii począwszy od krawędzi w głąb materiału. Przykładowy rozkład pomiarów twardości przedstawiono na rysunku 16 ilustrującym wykonane odciski na próbce po cięciu tlenowym. Obraz zarejestrowano na mikroskopie z powiększeniem x50.
