# Ocena rozwoju uszkodzenia zmęczeniowego warstwy aluminidkowej na stopie niklu z zastosowaniem technik nieniszczących

Assessment of development of fatigue damage the aluminide layer on the nickel alloy using non-destructive techniques

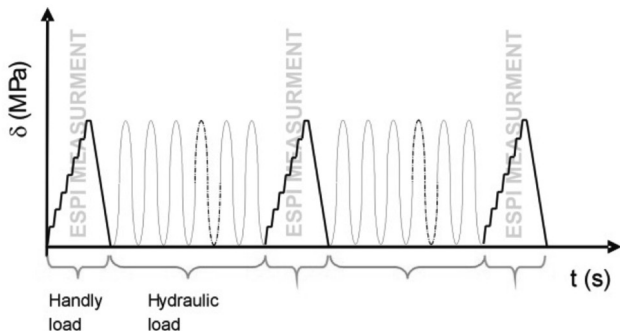
**Rys. 2.** Schemat obciążenia próbki oraz wykonania pomiarów  
**Fig. 2.** Diagram of samples load and take measurements

Testy zmęczeniowe prowadzono na maszynie wytrzymałościowej MTS 810 w zakresie amplitudy naprężenia 500-700 MPa. Badania w zakresie identyfikacji i lokalizacji pęknięcia warstwy aluminiowej wykonano z zastosowaniem defektoskopu prądowirowego NORTEC 600 oraz kamery ESPI. Próby ustalenia momentu pęknięcia warstwy na stopie niklu z wykorzystaniem kamery ESPI wykonano w czasie prób zmęczeniowych na podstawie rozkładów pól odkształcenia. Do pomiaru przemieszczenia zatrzymywano test zmęczeniowy po ustalonej liczbie cykli i wykonywano pomiar w kilku krokach. Z uwagi na wysoką dokładność metody rejestracji obrazów map fazowych konieczne było zadawanie obciążenia z wykorzystaniem pompy ręcznej, ponieważ hydraulika maszyny zakłócała pomiar. Metodyka pomiaru pokazana na rysunku 2. powtarzana była po ustalonej sekwencji cykli, aż do pęknięcia warstwy poprzedzającego pęknięcie próbki.
