Monitorowanie degradacji wodorowej stali *in situ* podczas wodorowania katodowego poprzez badania ultradźwiękowe z wykorzystaniem głowicy Phased Array o macierzowym układzie przetworników

In situ monitoring of hydrogen degradation during the cathodic hydrogenation of steel by ultrasonic testing using 2D Phased Array probe

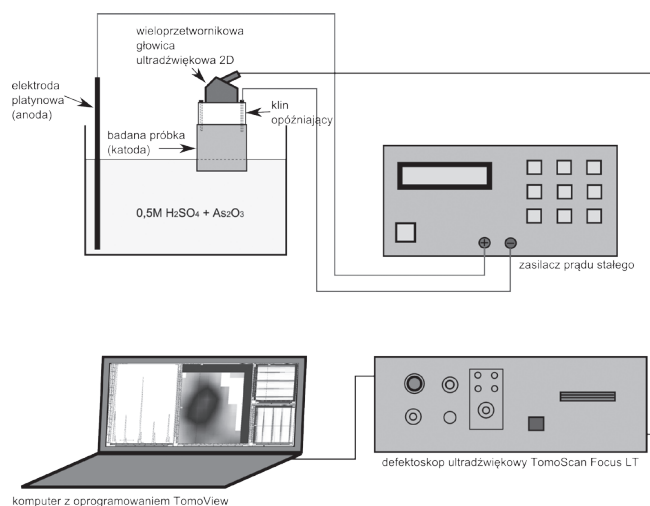
Rys. 1. Schemat stanowiska do badań ultradźwiękowych prowadzonych podczas polaryzacji katodowej

Fig. 1. The scheme of ultrasonic testing continuously conducted with cathodic polarization

Próbki poddano procesowi katodowego nasycania wodorem z jednoczesną ciągłą rejestracją sygnału ultradźwiękowego. W tym celu wykonano specjalne stanowisko badawcze, którego schemat przedstawiono na rysunku 1.

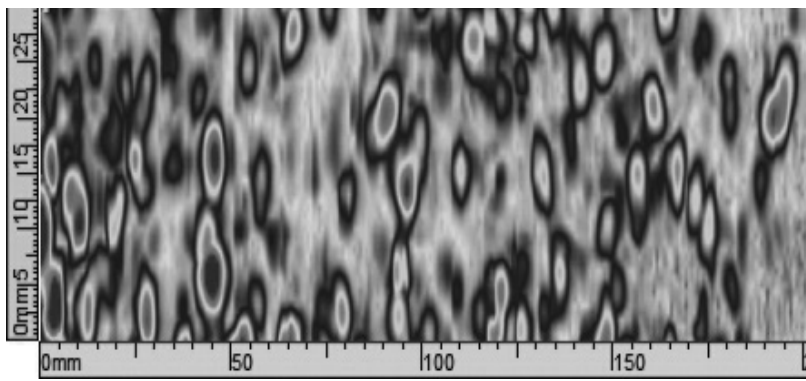
Rys. 2. Mapa występowania nieciągłości (amplitudowe zobrazowanie typu C). Kolory wskazują zmiany amplitudy (im cieplejsza barwa, tym większa amplituda zmian)
Fig. 2. The map of discontinuities observed in the sample (amplitude C-Scan). The colors indicate the amplitude changes (warmer colors indicate higher amplitude changes)

Na powierzchni materiału w postaci blachy w stanie wyjściowym (niewodorowanym) wykonano badania ultradźwiękowe. Badania te wykazały występowanie nieciągłości materiałowych na głębokości sięgającej około połowy grubości próbki. Wynik badania przedstawiono na rysunku 2 w postaci zdjęcia z programu monitorującego. Na podstawie wyników badań ultradźwiękowych wytypowano miejsca pobrania próbek do wodorowania w taki sposób, aby pobrać je w miejscach występowania nieciągłości. Dodatkowo, w celu identyfikacji nieciągłości przeprowadzono mikrostrukturalne badania metalograficzne na przekroju poprzecznym blachy.

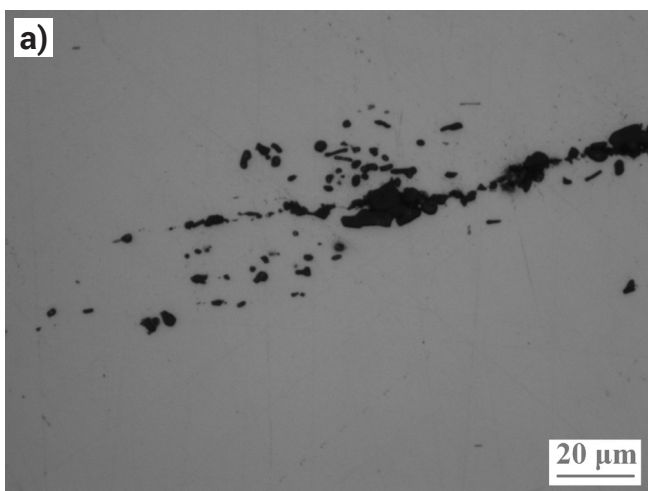
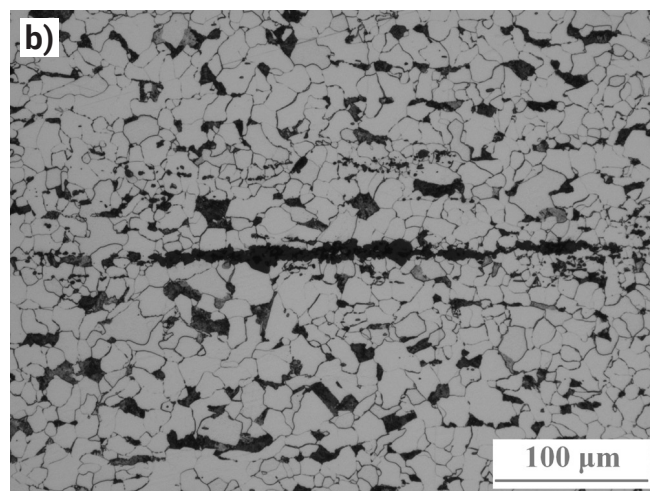
Rys. 3. Skupiska wtrąceń niemetalicznych. Próbka niewodorowana; a – nietrawiona, b – trawiona odczynnikiem Mi1Fe
Fig. 3. Agglomerates of non metallic inclusions. a - As recieved (uncharged) sample; b – As recieved (uncharged) chemically etched by Mi1Fe

Obserwacje przeprowadzone przy użyciu mikroskopu metalograficznego na przekrojach poprzecznych próbek niewodorowanych wykazały, że w miejscach w których wstępne badania ultradźwiękowe wskazały na obecność nieciągłości, występują skupiska wtrąceń niemetalicznych, co przedstawiono na rysunku 3.

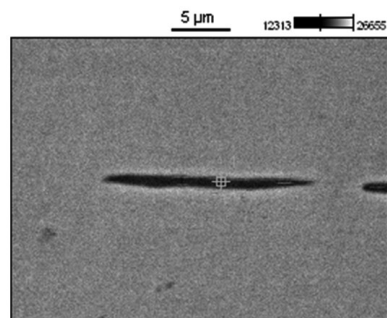
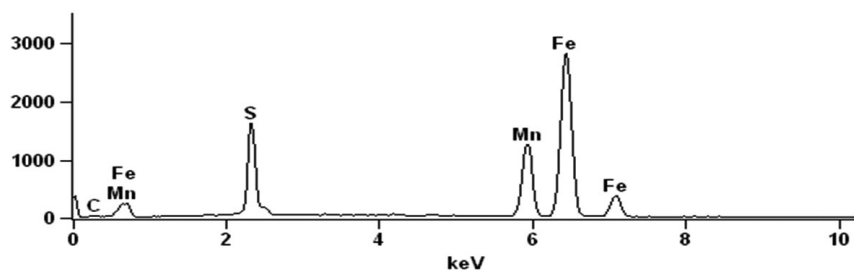
Rys. 4. Punktowa mikroanaliza rentgenowska wtrąceń, X-ray EDS
Fig. 4. The point electron dispersive spectroscopy EDS investigation

W celu identyfikacji wtrąceń niemetalicznych przeprowadzono rentgenowskie badania mikroanalityczne (EDS). Badania te wykazały występowanie dwóch typów wtrąceń niemetalicznych. Pierwsze z nich są bogate w siarkę i mangan, (rys. 4), drugie zaś bogate w tlen oraz aluminium (rys. 5).

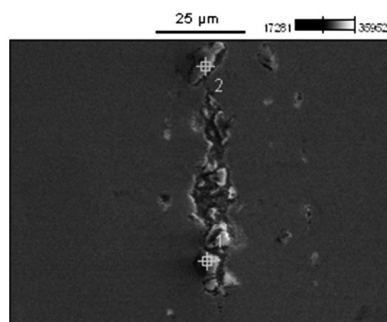
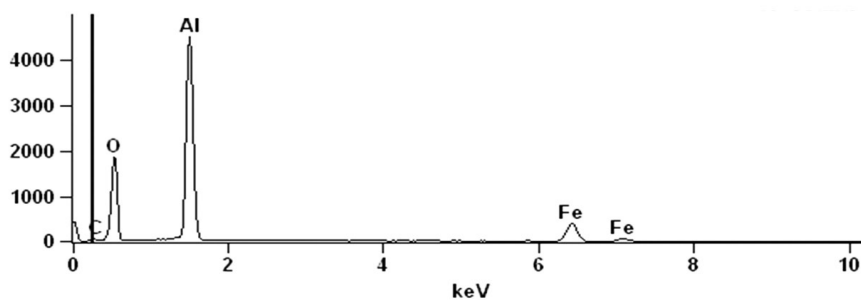
Rys. 5. Punktowa mikroanaliza rentgenowska wtrąceń, X-ray EDS
Fig. 5. The point electron dispersive spectroscopy EDS investigation

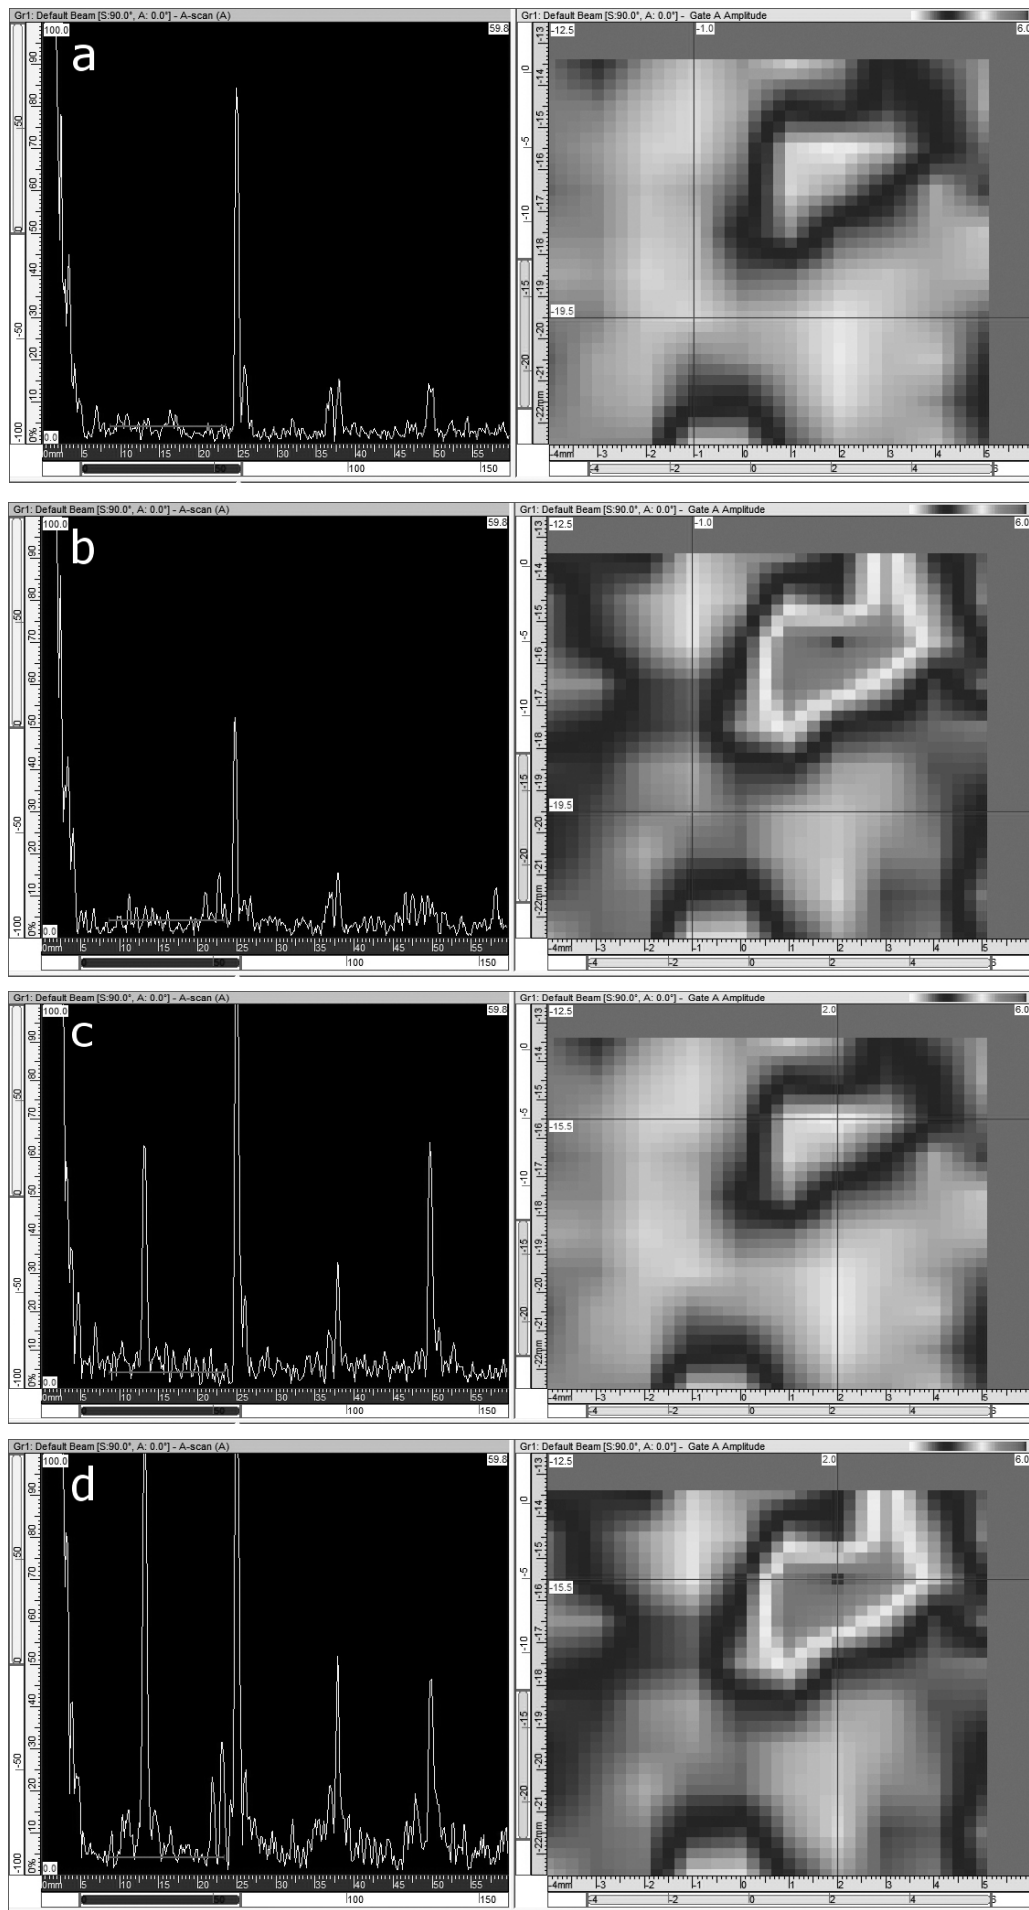
Rys. 6. Zobrazowania typu A oraz amplitudowe zobrazowania typu C po różnych czasach ekspozycji próbki: a, c – stan wyjściowy (niewodorowany), b, d – po 24h wodorowania

Fig. 6. The ultrasonic waveforms at different exposure times of the sample a, c –initial state (uncharged) , b, d - after 24h hydrogen charging

Wytypowane próbki poddano procesowi wodorowania z jednoczesnym rejestrowaniem zmian wewnątrz materiału [10]. Na rysunkach 6 a-d przedstawiono zobrazowania typu A i C uzyskane przed i po wodorowaniu tej samej próbki. Przy czym, na rysunkach 6a i 6b zobrazowanie typu A pochodzi z miejsca na próbce gdzie nie występowała nieciągłość (położenie kursora na zobrazowaniu typu C), natomiast na rysunkach 6c i 6d przedstawiono przebieg fali z obszaru występowania nieciągłości. Wymiary obszaru przedstawionego na zobrazowaniu typu C wynoszą 9x9 mm.

W trakcie prowadzonego badania zaobserwowano wyraźny spadek amplitudy echa dna. Amplituda ta malała wraz z wydłużeniem czasu wodorowania. Świadczy to o wzroście tłumienia fali ultradźwiękowej przez materiał silniej nawodorowany i powodowane jest zachodzeniem procesów, które prowadzą do powstawania pęcherzy wodorowych oraz pęknięć i mikropęknięć, co skutkuje rozpraszaniem fali ultradźwiękowej. Można to zaobserwować porównując zobrazowania typu A na rysunkach 6a i 6b. Ponadto zaobserwowano silny wzrost amplitudy wskazań pochodzących od widocznych nieciągłości oraz powstawanie nowych defektów, co widać z porównania rysunków 6c i 6d. Świadczy to o pułapkowaniu wodoru w miejscach nieciągłości skutkującym ich wzrostem. Szczególnie jest to widoczne na zobrazowaniach typu C (w postaci map grubości amplitudy próbek).

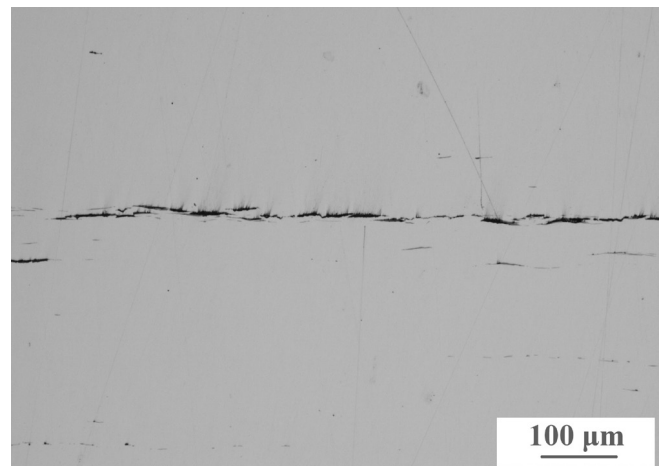
Rys. 7. Zdjęcia LM. Próbkę wodorowaną. Mikropęknięcia na przekroju poprzecznym nawodorowanego materiału, w sąsiedztwie wtrąceń niemetalicznych

Fig. 7. The LM photographs. Sample H-charged. Microcracks on the cross-section of hydrogen charged material adjacent the non-metallic inclusions

Do badań mikrostrukturalnych prowadzonych po procesie wodorowania próbki przecięto w miejscach, w których zaobserwowano wzrost wskazań pochodzących od nieciągłości. Wyniki obserwacji mikroskopowych przedstawiono na rysunku 7.

Obserwacje mikroskopowe wykazały powstawanie pęknięć (mikropęknięć) po procesach wodorowania w miejscach występowania wtrąceń niemetalicznych. W wyniku pułapkowania wodoru na wtrąceniach następuje wzrost ciśnienia sputankowanego wodoru, a w konsekwencji inicjacja pęknięcia [1,2].

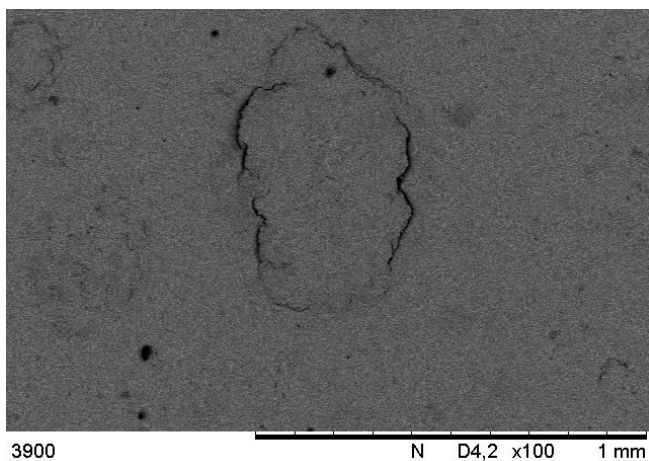
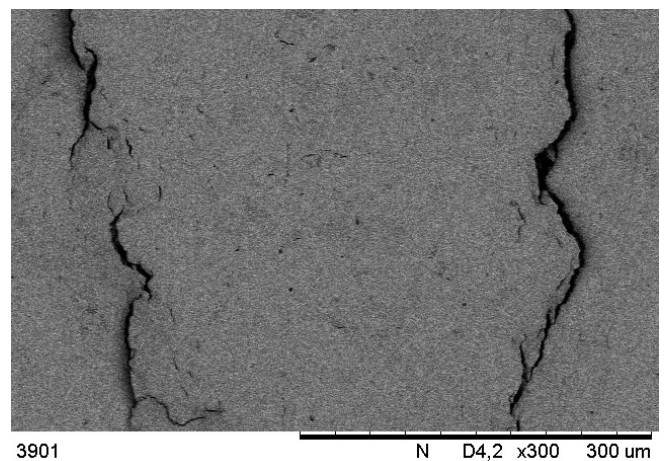
Rys. 8. Zdjęcia SEM. Pęknięcia przy pęcherzach indukowanych wodorem na powierzchni próbki

Fig. 8. SEM images. Cracks adjacent to the blisters on the sample surface

Obserwacje mikroskopowe wykazały także obecność pęcherzy i pęknięć na powierzchni wodorowanej (rys. 8 i 9). Zaobserwowane zmiany strukturalne wywołane wodorem (pęcherze i pęknięcia) są przyczyną stwierdzonego rozpraszania wiązki fal ultradźwiękowych, a w konsekwencji spadku amplitudy echa dna próbki.

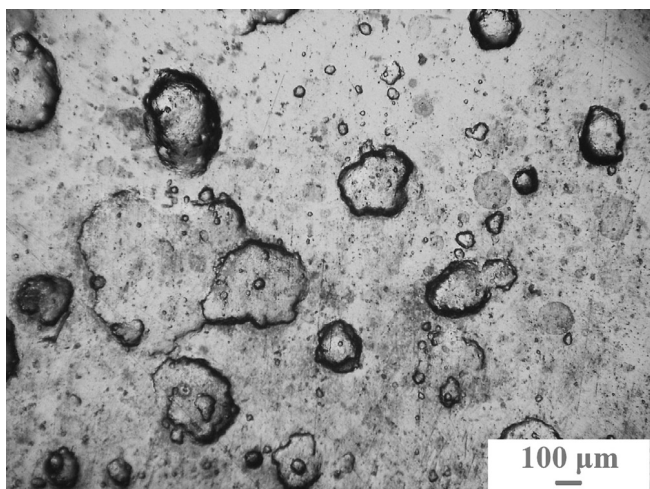
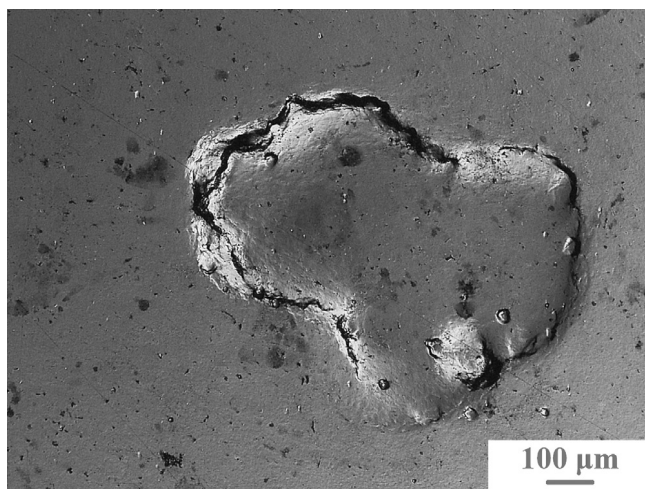
Rys. 9. Zdjęcia LM. Pęknięcia przy pęcherzach indukowanych wodorem na powierzchni próbki
 Fig. 9. The LM photographs. Cracks adjacent to the blisters on the sample surface
